Fatalne przeladowanie

Państwowa Komisja Badania Wypadków Lotniczych opublikowała właśnie raport z badania przyczyn tego wypadku.

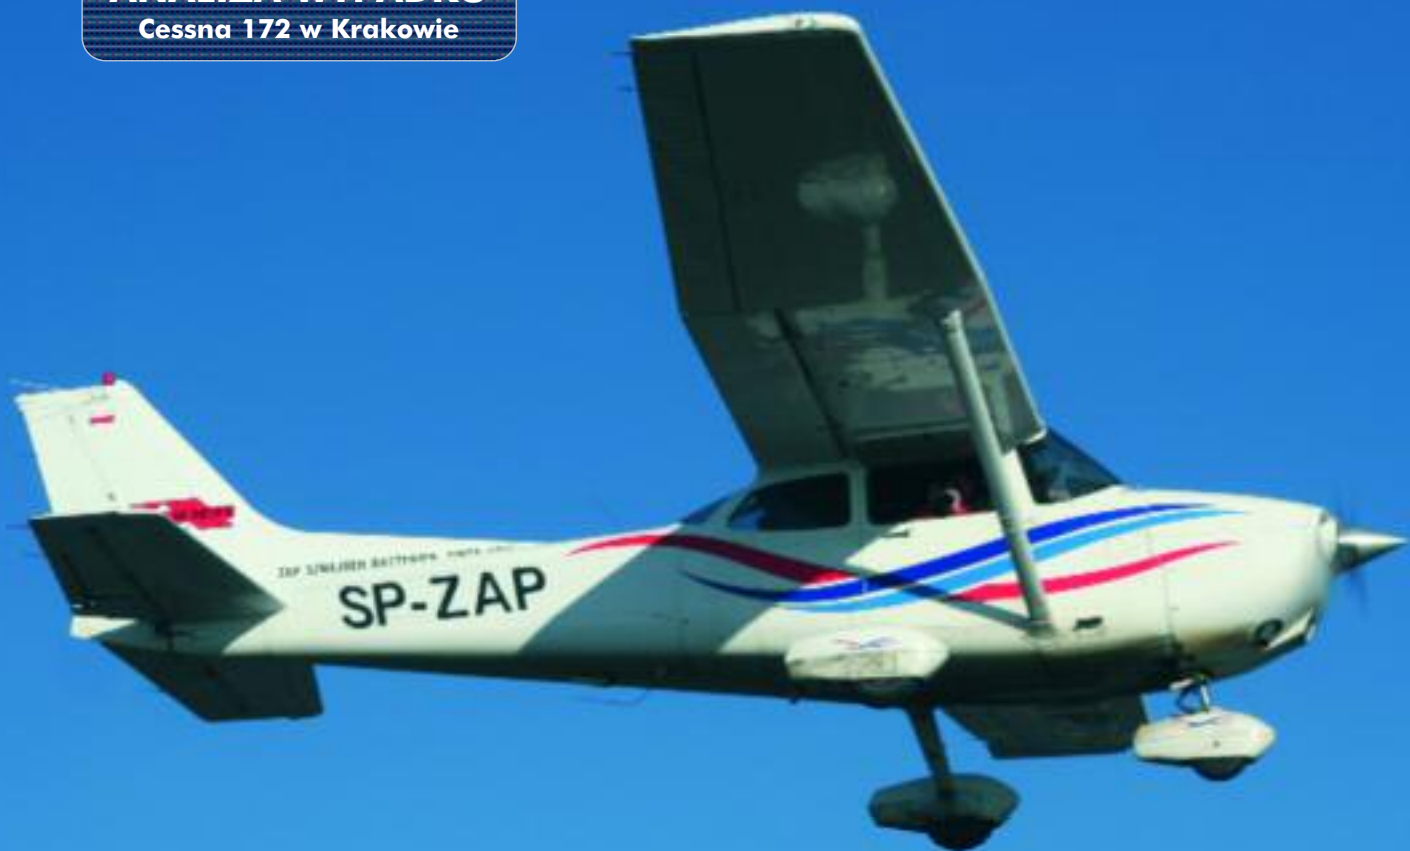
Ten widok jak z koszmaru pamiętają wszyscy – Cessna 172 rozpaczliwie próbująca utrzymać się w powietrzu, by chwilę później zamienić się w płonący jak fajerwerk wrak... Jak to się stało?

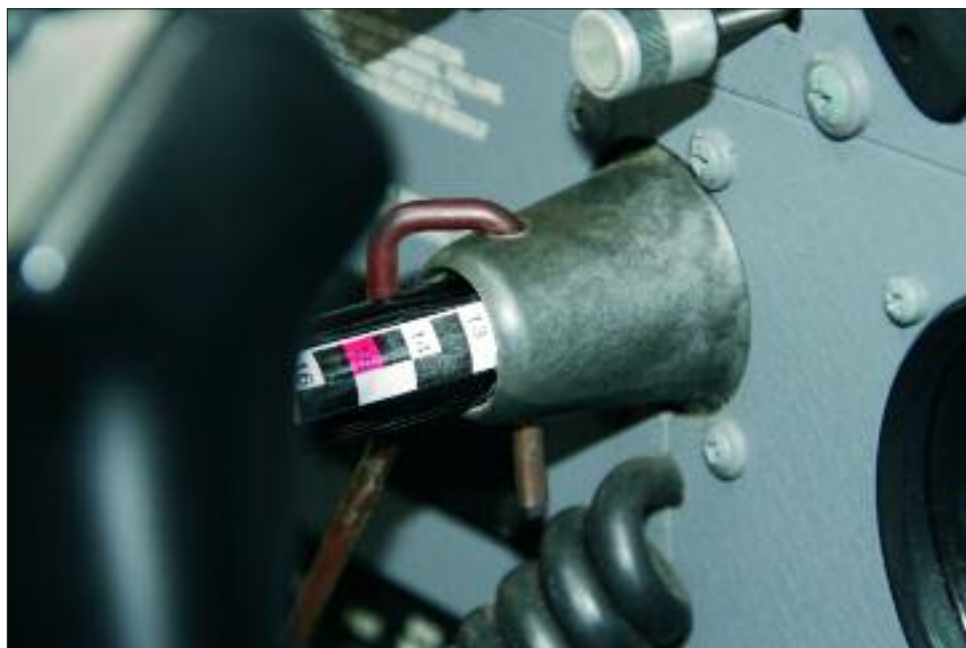
Prawidłowo założona blokada sterów przechodzi przez rurę wolantu i jej obsadę

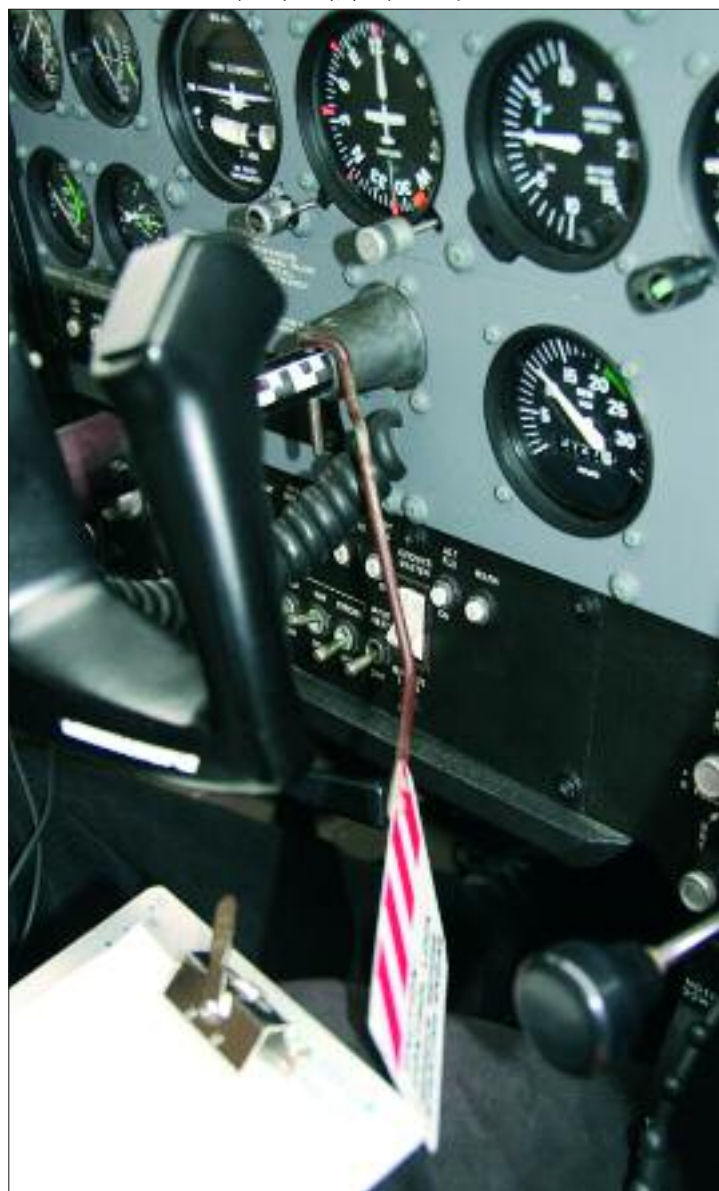
Na zdjęciach wypalonego kokpitu widać, że blokada była założona nieprawidłowo – przetknięta tylko przez rurę ściągniętego na siebie wolantu, nie zaś przez jej obsadę, nie spełniała swej roli – nie blokowała sterów, ograniczając tylko nieznacznie odepchnięcie wolantu w skrajne przednie położenie i nie blokując wcale ruchów na boki. Dodatkowo „chorągiewka”, która normalnie jest po lewej i zasłania stacyjkę, skierowana była w prawo. W takiej sytuacji mogła pozostawać niezauważona przez pilota, zarówno wizualnie, jak i przy poruszaniu wolantem, zwłaszcza w zapchanej kabinie. Prawdopodobnie została tak założona po przylocie przez jednego z towarzyszy pilota. Pilot z kolei mógł później myśleć, że również została przez niego zdjęta. Jednak próby przeprowadzone przez komisję (i krótko po wypadku również niezależnie przez redakcję PLAR – oczywiście bez przekraczania MTOW i dopuszczalnego zakresu położenia środka ciężkości) wykazały, że tak założona blokada nie ograniczała możliwości sterowania w zakresie odpowiadającym wychyleniom sterów możliwym w warunkach tego lotu. Przy maksymalnym dopuszczalnym ciężarze startowym i maksymalnym tylnym położeniu środka ciężkości oraz klapach w po-

Blokada wolantu założona od prawej strony, tylko przez rurę wolantu

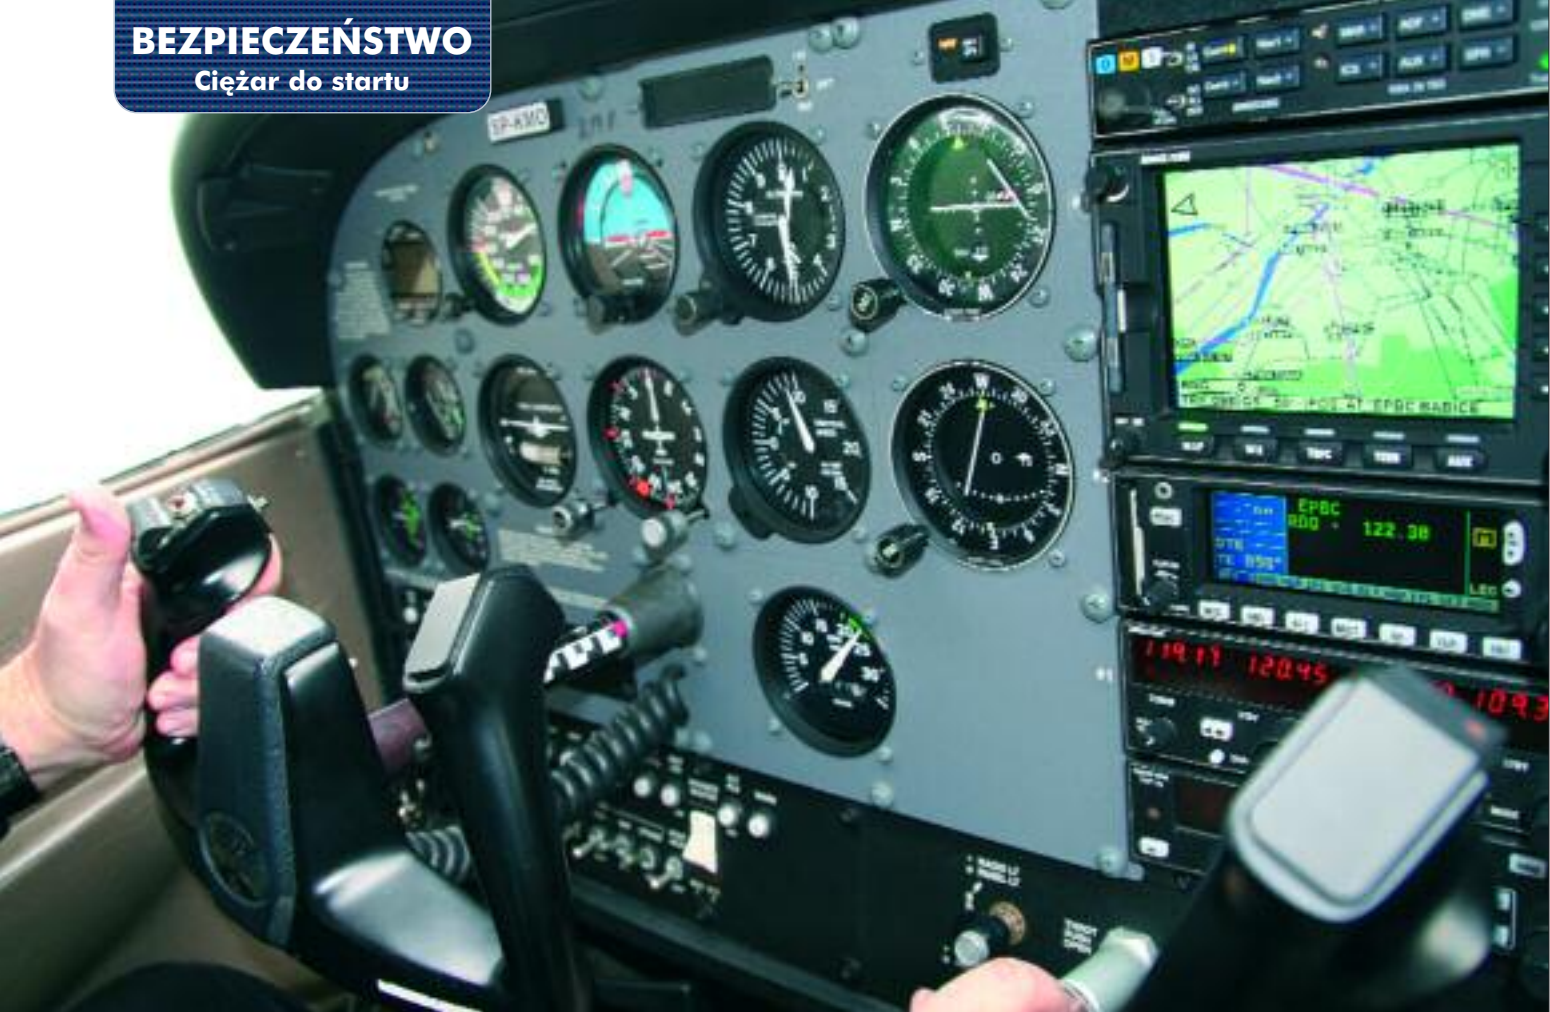
Po wypadku w Krakowie redakcja PLAR wykonała lot próbny, by określić zakres ruchów wolantu w locie i wpływ źle założonej blokady na możliwość sterowania...

łożeniu startowym (10°) w stanie bliskim przeciągnięcia wychylenie steru wysokości wynosiło ok. -3° (w górę) – podczas gdy pozycja, do której ograniczała odepchnięcie wolantu niewłaściwie założona blokada, wynosiła +12° (w dół). To dowodzi, że obecność blokady nie była przyczyną wypadku.

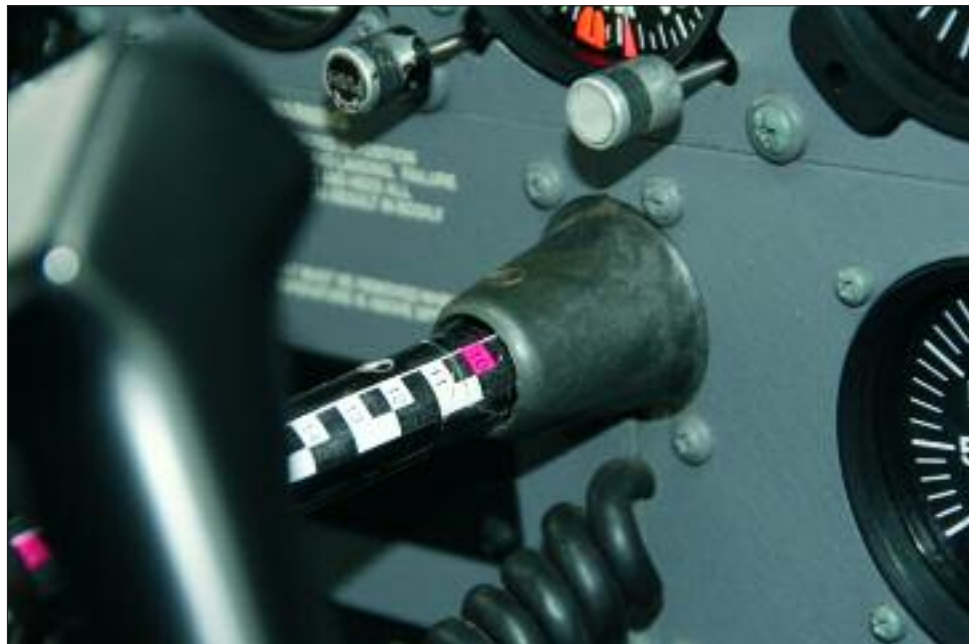
...wniosek: podczas lotu otwór w rurze wolantu nie dochodzi do krawędzi obsady. Takie same próby przeprowadziła komisja.

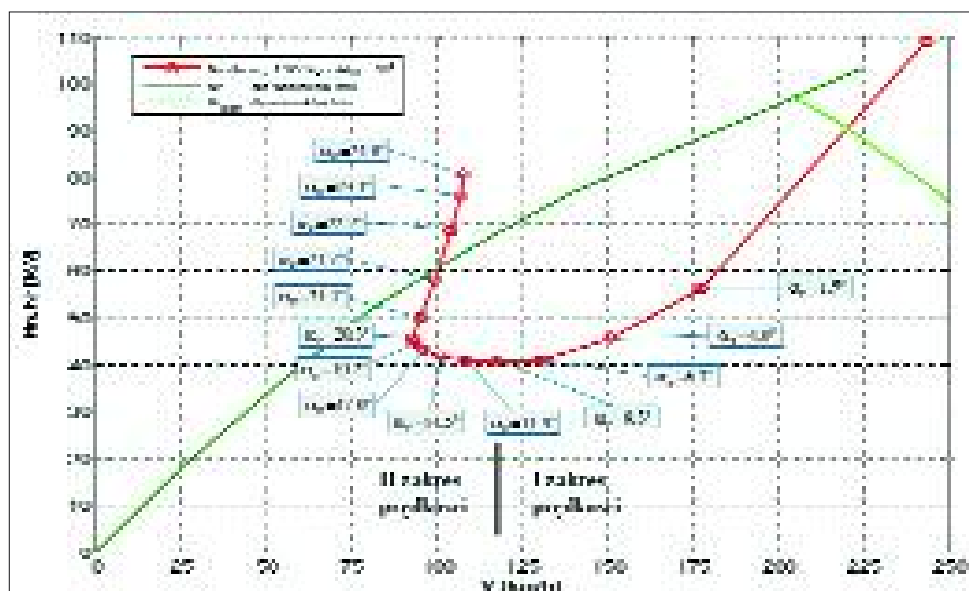
micznych oraz utrzymywanie równowagi poprzecznej samolotu do rozpoczęcia wykonywania drugiego zakrętu, komisja ustaliła, że samolot wznosił się, lecąc w drugim zakresie prędkości na kącie natarcia bliskim krytycznego. Ponieważ załadunek samolotu było prawdopodobnie większe, niż przyjęte do obliczeń, a moc silnika mniejsza od nominalnej, granica dzieląca lot od przeciągnięcia była bardzo cienka. W tej sytuacji wystar-

Wykres mocy niezbędnej do lotu poziomego i rozporządzałnej dla warunków feralnego lotu z naniesionymi kątami natarcia

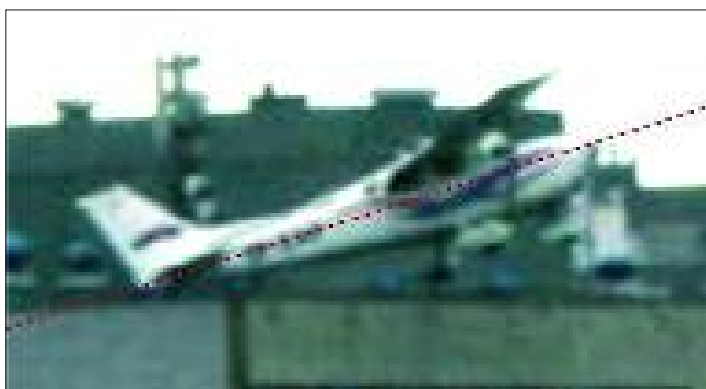
czeń dla danych warunków powinno to być 426 m), przy prędkości mniejszej od zalecanej. Wznoszenie odbywało się na bardzo dużym kącie natarcia, który zwiększył się jeszcze po wykonaniu zakrętu w lewo, sięgając (wg pomiarów z wideo) ok. 20°, czyli krytycznego kąta natarcia.

Kadr z amatorskiego nagrania wideo pozwolił PKBWL zmierzyć kąt natarcia bliski krytycznego

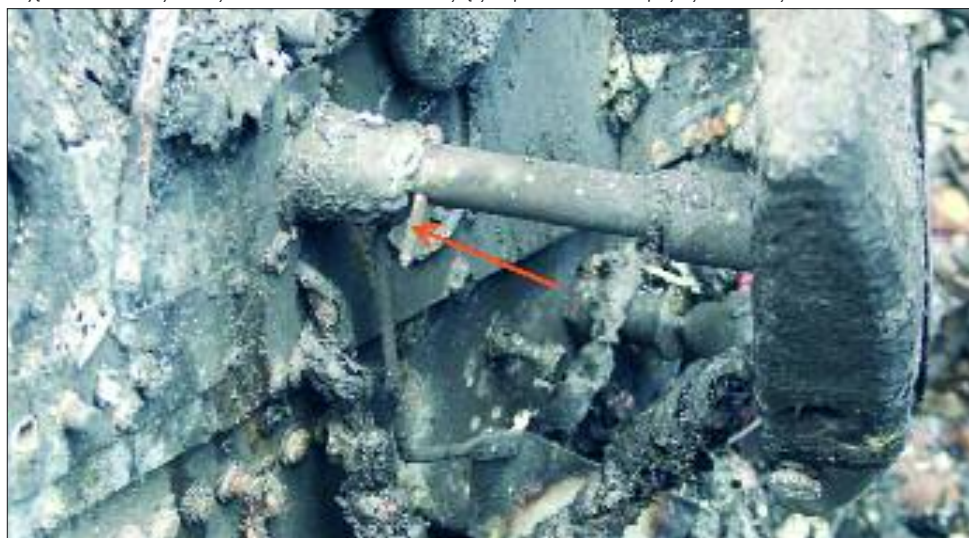
Zdjęcie wraku Cessny. Przetyczka tkwi w rurze wolantu - mylący trop w dochodzeniu przyczyn katastrofy
