# Lataj nisko i powoli...

**W**ypadki śmigłowcowe mają swoją specyfikę, związaną choćby z tym, że loty odbywają się często w pobliżu ziemi i z mniejszymi prędkościami. Jednak najślabszym ogniwem łańcucha bezpieczeństwa wciąż pozostaje człowiek...

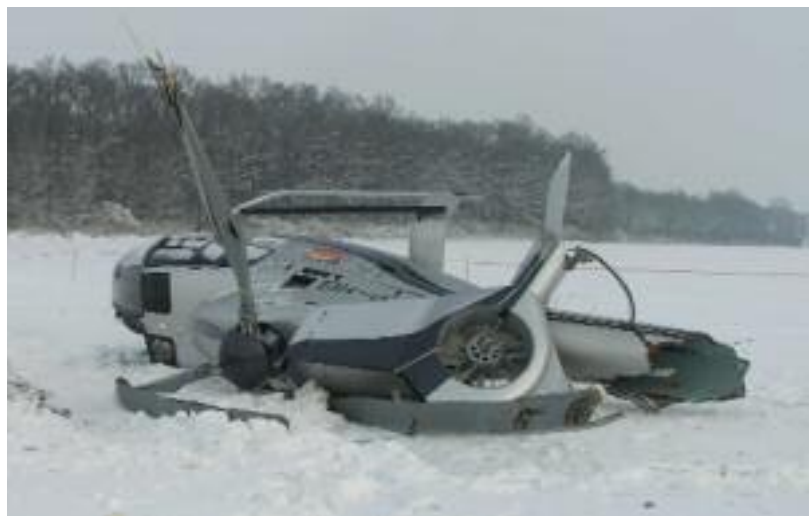
Przy lądowaniu EC120 z przechyleniem pod lewą płozą zapadł się zalodzony śnieg

Według PKBWL, przyczyną wypadku był błąd w technice pilotowania, polegający na przyziemieniu na lewą płożę podwozia z lewym przechyleniem, co doprowadziło do zaczepienia łopat wirnika nośnego o podłoże i wyrzucenie śmigłowca na lewy bok. Okolicznościami sprzyjającymi były: niedokonywanie pełnej analizy pogody przed startem i jej nieprawidłowa ocena podczas lotu, lądowanie z bocznym lewym przemieszczeniem na skutek braku optycznego odniesienia w terenie przy możliwym oblodzeniu oszklenia kabiny oraz możliwe zaskoczenie pilota załamaniem się zalodzonego podłoża, mogące spowodować niekontrolowane przechylenie drążka sterowania okresowego w lewą stronę. Warto pamiętać, że jednolite podłoże utrudnia ocenę wysokości, a pod jego powierzchnią mogą się kryć rozmaite niespodzianki.

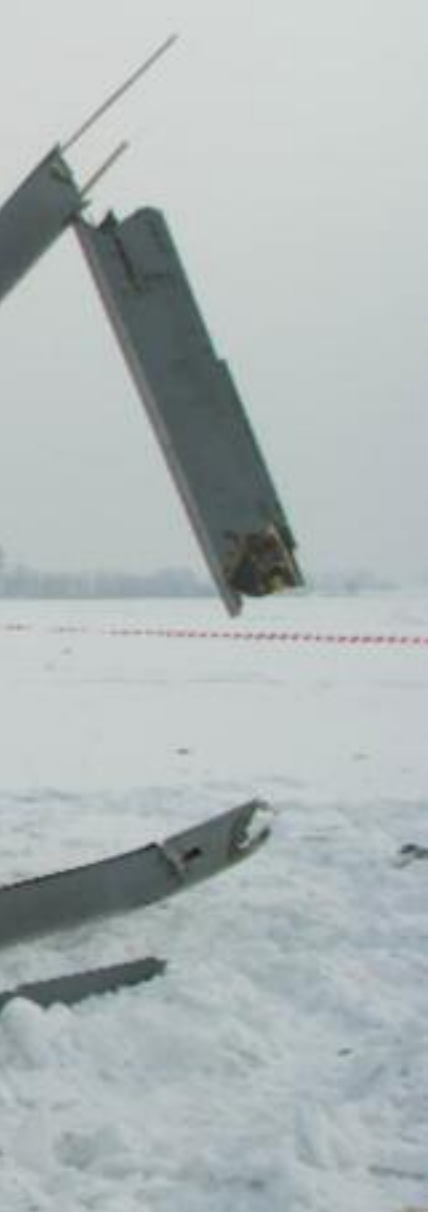
Zaabsorbowany obserwacją terenu pilot dopuścił do wzrostu przechylenia i spadku prędkości w zakręcie, przeciągając wirnik

**co doprowadziło do przeciągnięcia wirnika nośnego w czasie wykonywania manewru na małej wysokości i niesterowanego zderzenia się z powierzchnią ziemi.**

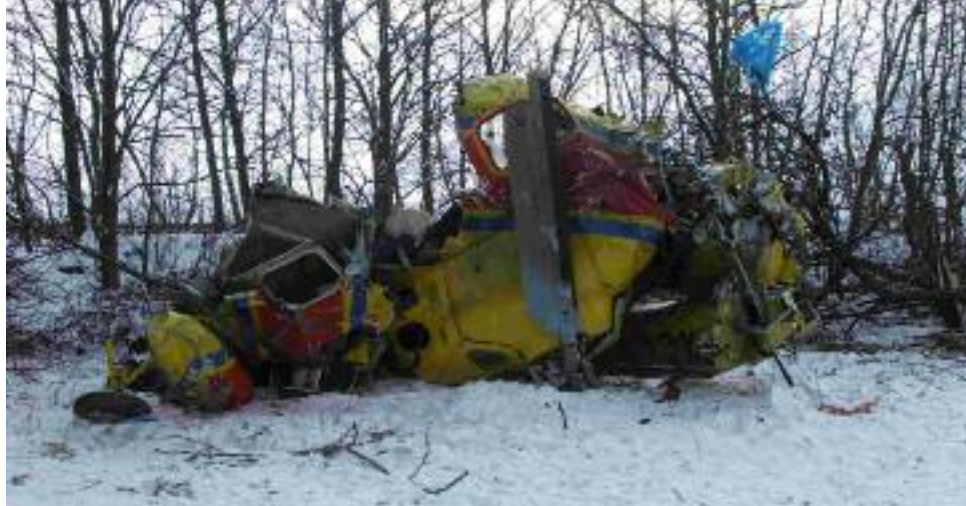
Zniżając się przy braku widoczności ziemi i dużej prędkości postępowej, ratowniczy Mi-2 Plus zderzył się z terenem

PKBWL ustaliła następujące przyczyny wypadku: **nieustawienie wysokości bezpiecznej na radiowysokościomierzu, wlot w strefę nagle pogarszających się, nieprognozowanych warunków atmosferycznych i niewłaściwy manewr w celu opuszczenia trudnych warunków atmosferycznych (zniżanie z zamiarem odzyskania widzialności ziemi)**. Zaistnieniu wypadku sprzyjały m.in. **zbyt późna decyzja o przerwaniu zadania** i brak w instrukcjach operacyjnych LPR procedur dotyczących działania po wlocie w strefę pogarszającej się pogody. Po tej tragedii Lotnicze Pogotowie Ratunkowe radykalnie zaostrzyło podejście do spraw szkolenia oraz organizacji i bezpieczeństwa lotów.

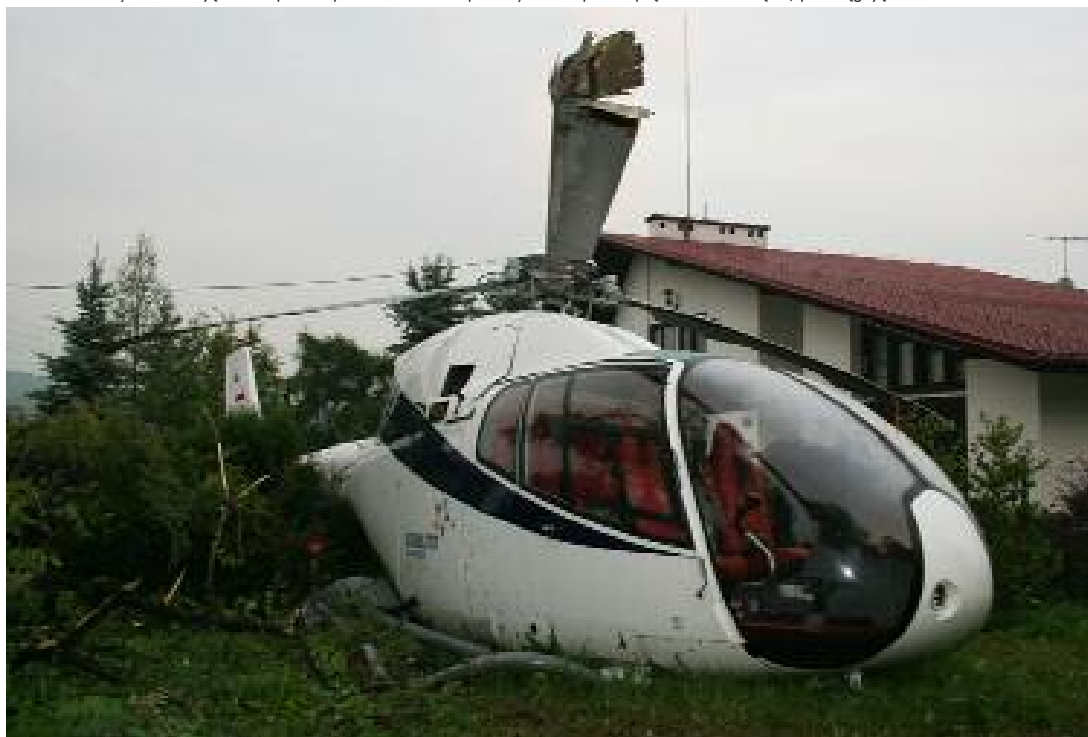
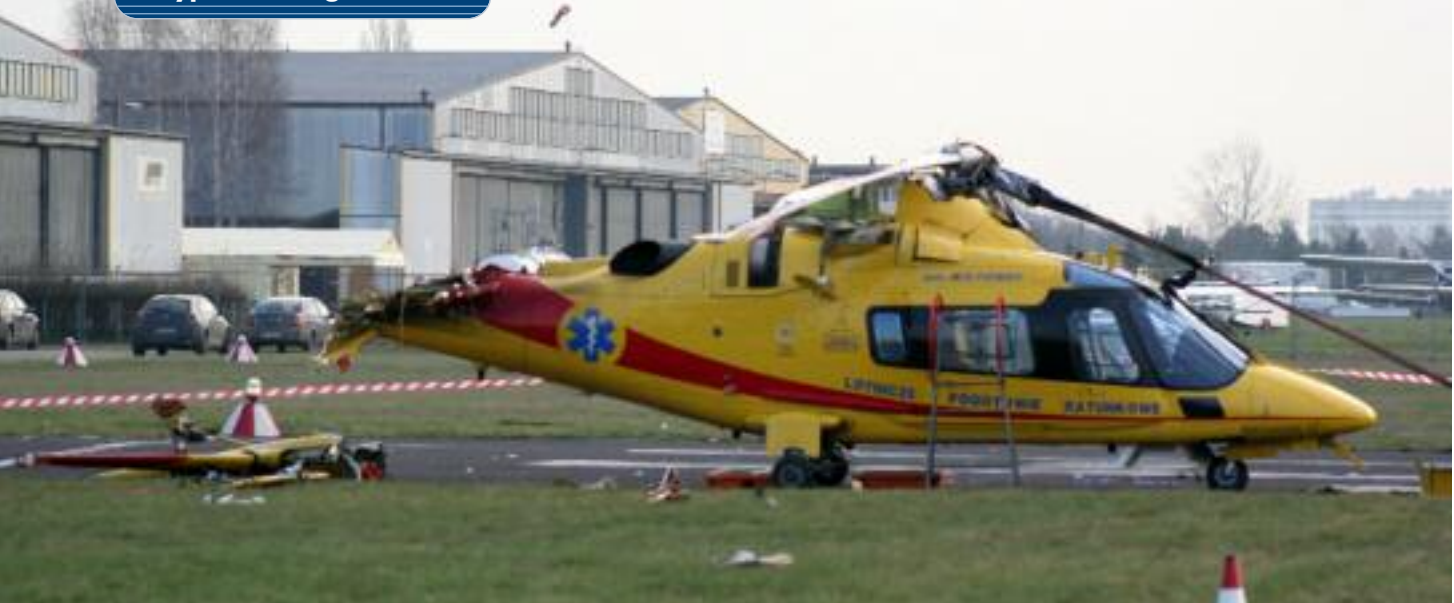
Agusta A109E zniszczona w efekcie rezonansu naziemnego – niżej widoczne narastanie oscylacji i uderzenie łopat w belkę ogona

Według ustaleń PKBWL, przyczynami wypadku były: **błąd w technice pilotowania, polegający na nieprecyzyjnym i twardym przyziemieniu śmigłowca podczas lądowania na prawą, a następnie lewą i przednią goleń podwozia z jednoczesnym przemieszczaniem śmigłowca do przodu i stoczeniem przedniego kółka z płyty betonowej na trawę, co doprowadziło do rezonansu naziemnego i zniszczenia śmigłowca, użycie hamulca postojowego oraz prawdopodobnie zbyt późna próba zapobieżenia rezonansowi poprzez poderwanie śmigłowca lub zmniejszenie skoku i mocy**. Okolicznością sprzyjającą był niezgodny z procedurą wybór miejsca do symulacji sytuacji awaryjnych. Komisja zaleciła wykorzystanie okoliczności zdarzenia w czasie szkoleń pilotów, zwłaszcza w zakresie postępowania w sytuacji wystąpienia rezonansu naziemnego.

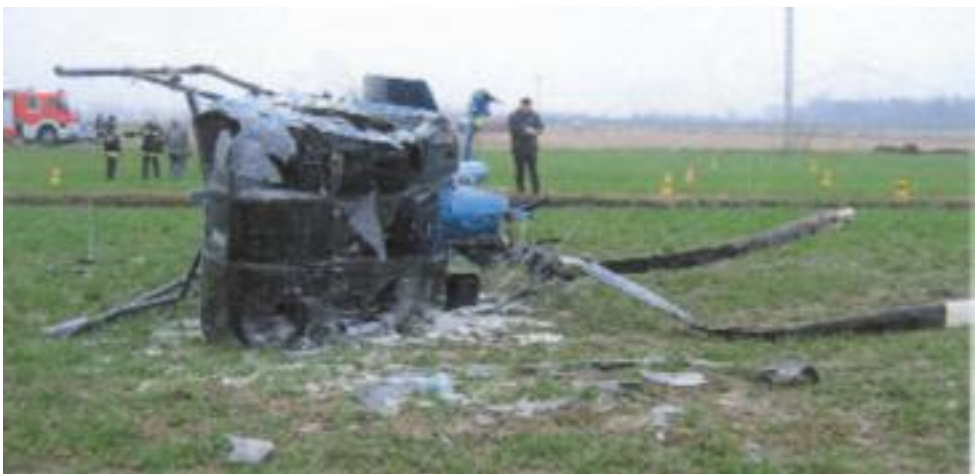
Niespodziewane pogorszenie widoczności wywołane nagłym opadem spowodowało zderzenie z linią średniego napięcia

PKBWL zaproponowała dwa zalecenia profilaktyczne: zwrócić pilotom śmigłowców uwagę na konieczność dokładnego analizowania pogody, zwłaszcza, gdy prognozy przewidują jej okresowe pogarszanie się i zapoznać z wypadkiem wszystkie załogi śmigłowców.

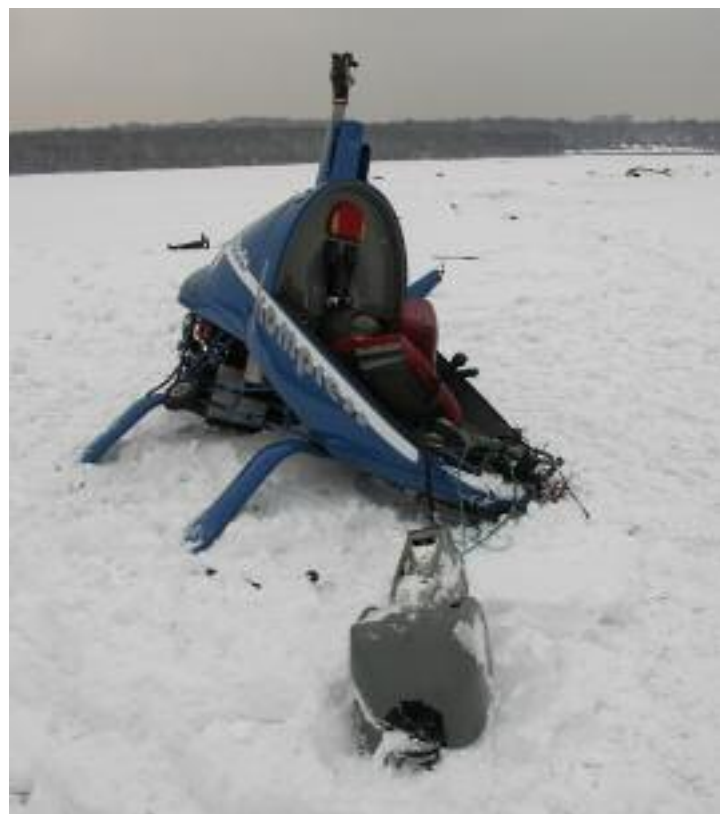
Pilot Kompressa źle ocenił wysokość w zakręcie nad zaśnieżonym lotniskiem

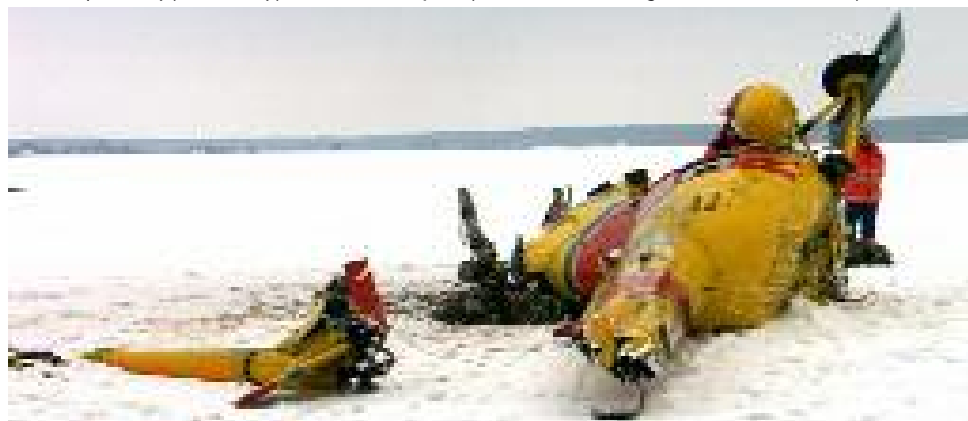
**analizowanie przed lotem warunków atmosferycznych przez pilota i wykonanie przez niego lotu w warunkach niższych niż dopuszczalne oraz wejście w silny opad śniegu, skutkujące utratą orientacji przestrzennej i zderzeniem z ziemią.**

Efekt utraty orientacji przestrzennej po wlocie w chmurę i oślepieniu światłem własnego reflektora zaledwie 40 s po starcie

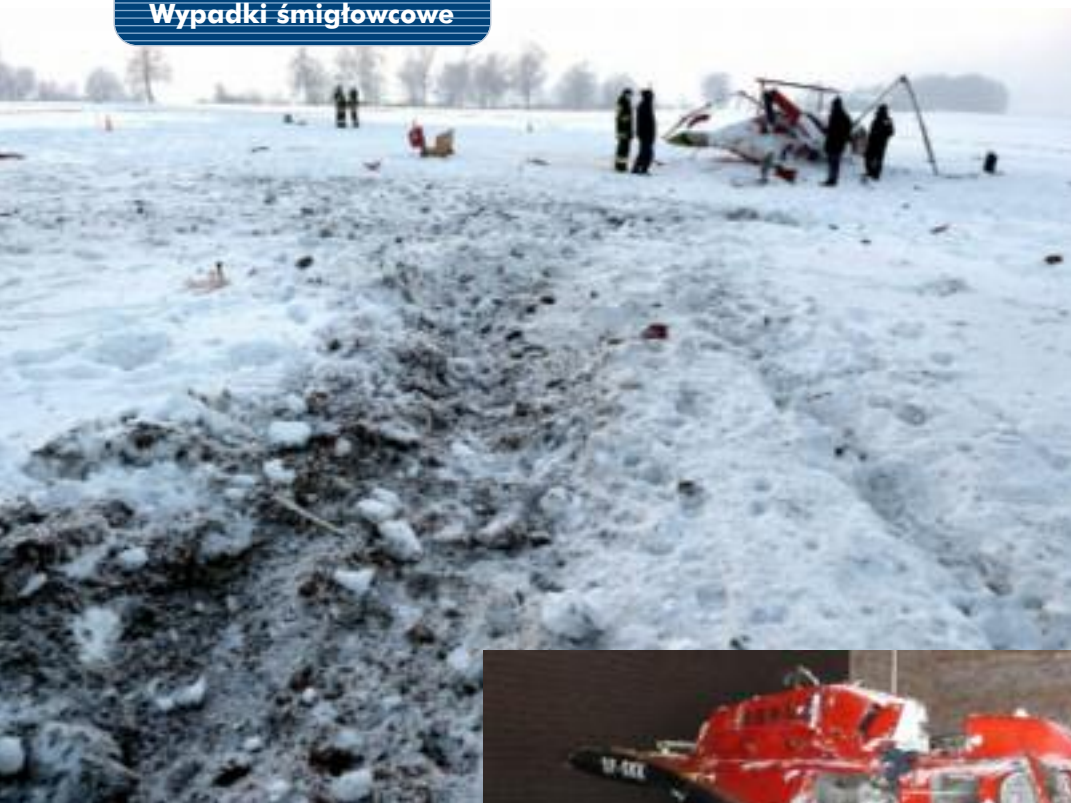
Charakterystyczne ślady CFIT Bella 407

Komisja stwierdziła, że przyczyną wypadku był błąd w technice pilotowania, polegający na niekontrolowaniu wysokości podczas podejścia do lądowania zapobiegawczego w terenie przygodnym wskutek nagłego pogorszenia warunków atmosferycznych, co doprowadziło do zderzenia z ziemią w locie sterowanym (CFIT, controlled flight into terrain) i zniszczenia śmigłowca. Okolicznościami sprzyjającymi zaistnieniu wypadku były nieprawidłowa ocena stopniowo pogarszających się warunków pogodowych podczas lotu i zbyt późno podjęta decyzja o lądowaniu zapobiegawczym w terenie przygodnym. Jak widać, nawet ogromne doświadczenie i podziwu godna zapobiegliwość nie zawsze chronią przed wypadkiem – być może zadziałał tu tzw. syndrom bliskości domu...

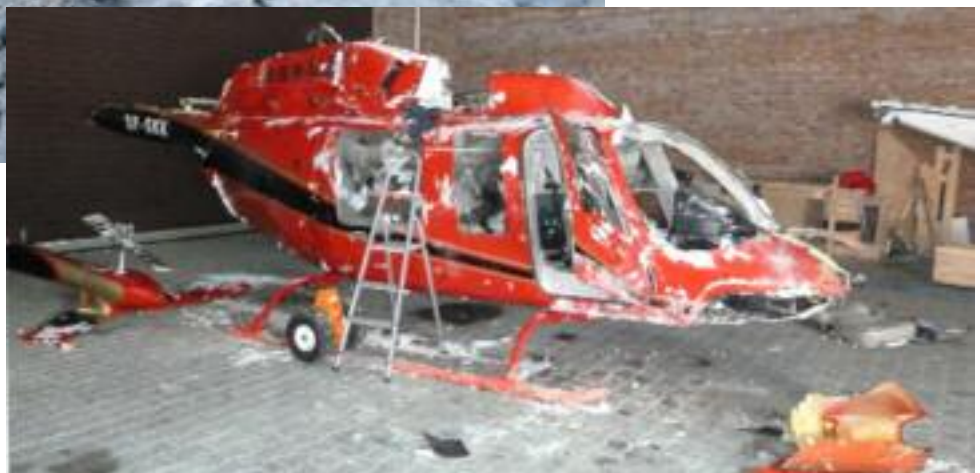
Na szczęście lot odbywał się bez pasażerów – przekładnia główna została wbita do kabiny pasażerskiej. Pilot został lekko ranny.
