# W szponach nocy

Wieczorem  
8.10.2004 r. pilot  
śmigłowcowy  
przyjechał  
z Krakowa  
do Bielska-Białej,  
by w tamtejszym  
ośrodku szkolenia  
wykonać nocny  
lot doskonalący  
w ramach  
szkolenia  
do licencji  
zawodowej...

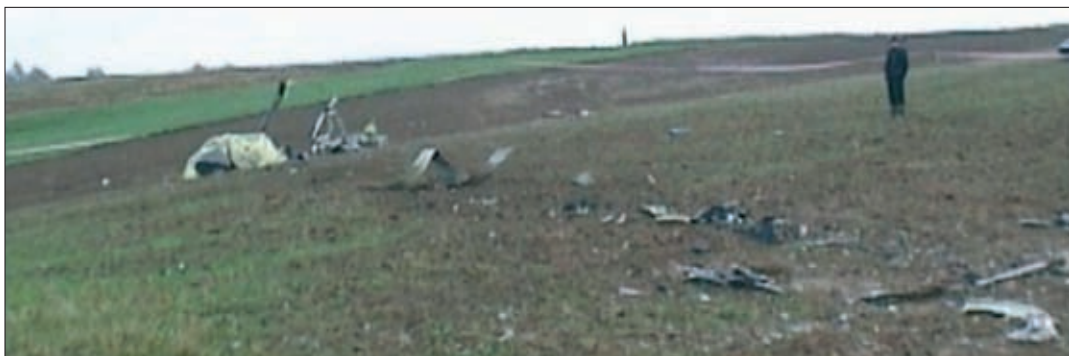
W wyniku zderzenia z ziemią śmigłowiec uległ całkowitemu zniszczeniu i spaleni, a pilot poniósł śmierć na miejscu. Szczątki rozrzucone były na lekko pofalowanym polu na wysokości 304 m n.p.m. (ok. 996 ft). W promieniu 200-400 m od niego nie było wysokich przeszkód. W najbliższej okolicy nie było też żadnego większego skupiska świateł ani oświetlonej drogi.

Szczątki śmigłowca rozrzucone były na lekko pofalowanym polu na wysokości 304 m n.p.m., wokół nie było wysokich przeszkód

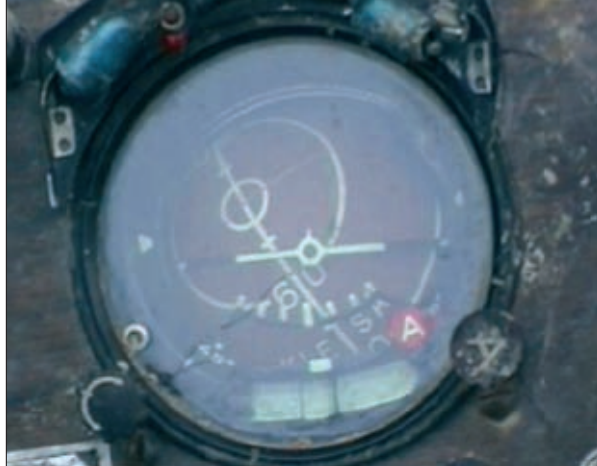
Uszkodzenia i rozrzut szczątków świadczyły o tym, że w momencie kolizji z gruntem maszyna była pochylona i przechylona. Ze zniszczonych przyrządów pokładowych odczytano parametry lotu w chwili zderzenia.

Ze zniszczonych przyrządów odczytano parametry lotu w chwili zderzenia

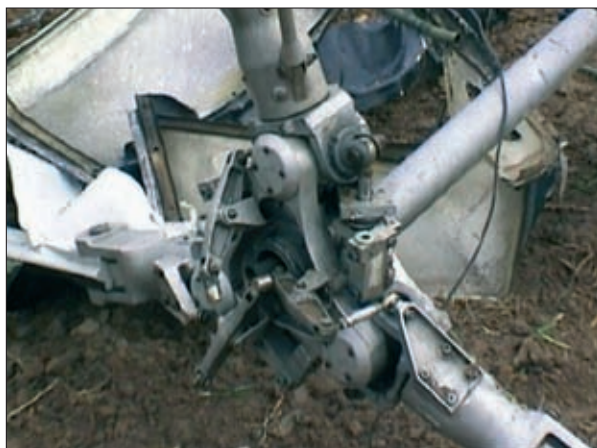
Ogłędziny szczątków nie wskazywały na usterkę mechaniczną

Jedyną  
możliwością  
zapobieżenia  
tragedii było  
przerwanie lotu  
i lądowanie  
na lotnisku  
kontrolowanym
