Zderzenie z burzą

To miał być prosty lot bez niespodzianek. Kilkunastoletni, ale dobrze utrzymany dwusilnikowy samolot Piper PA-34 Seneca III trzeba było dostarczyć z miejsca stacjonowania na lotnisku Kraków Balice do Bydgoszczy, w celu wykonania prac okresowych po kolejnych 50 godzinach lotu.

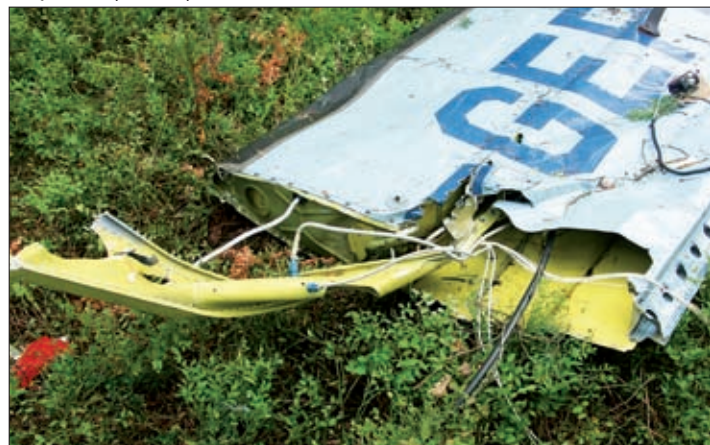
Stan łopat śmigieł wskazywał na to, że w chwili zderzenia silniki nie pracowały. Zatrzymały się po ustaniu dopływu paliwa z rezerwanych zbiorników skrzydłowych. Ukręcone tuż za silnikami części skrzydeł spadły w odległości 680 i 1100 m, a statecznik poziomy 3750 m, zaś statecznik pionowy – aż 8500 m od kadłuba.

Ukręcone skrzydła leżały 680 i 1100 m od wraku

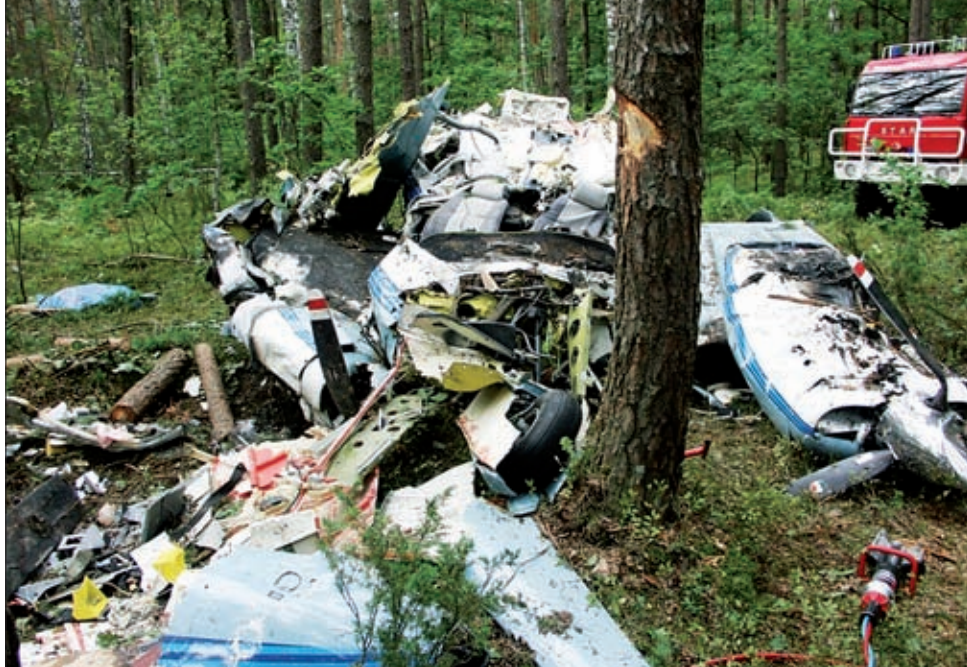
Stan wraku i rozmieszczenie szczątków świadczyły o rozpadzie maszyny podczas lotu, na znacznej wysokości. Komisja ustaliła, że kadłub spadał nosem w dół, tuż przed zderzeniem z ziemią uderzając o koronę i pień sosny o wysokości 12 m, co sprawiło, że upadł na ziemię w pozycji odwróconej.

Kadłub bez ogona i zewnętrznych części skrzydeł spadł nosem w dół z niepracującymi silnikami

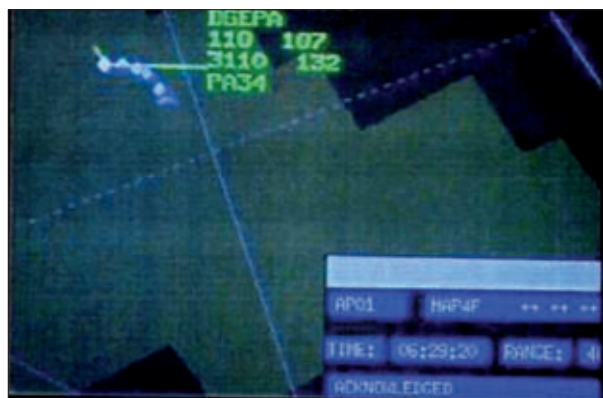
Tuż przed wypadkiem samolot gwałtownie zmienił kierunek lotu

Zarejestrowane zobrazowanie radaru APP EPWA wykazało, że o 8:27:15 samolot wszedł w strefę chmur warstwowo-kłębiastych z usytuowanymi szeregowo Cb. O 8:29:00 zaczął schodzić z trasy w lewo, prawdopodobnie próbując opuścić strefę zagrożenia; zmieniał przy tym szybko prędkość i wysokość. O 8:29:20 radar APP EPWA zarejestrował ostatni wiarygodny sygnał samolotu – na obrazie z 8:29:36 widoczne są już spadające oderwane części maszyny...

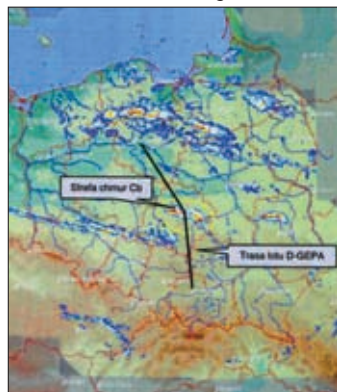
Samolot wleciał w Cb o długości 50-80 km

nimbus rozciągniętą w formie pasma o długości 50-80 km i szerokości 15-20 km równoległą do kierunku wiatru 260-270° i prawie prostopadle do kierunku lotu. Chmura ta odznaczała się występowaniem położonych bardzo blisko siebie (ok. 20 m) prądów wstępujących oraz opadających z deszczem i gradem o różnicy prędkości pionowej rzędu 45 m/s. Przelatując przez te prądy, samolot był narażony na przeciążenia ponad 9 g, przekraczające graniczne współczynniki obciążeń dla

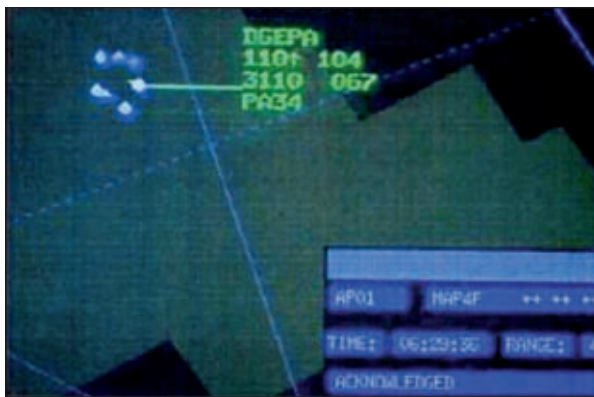
Radar zdążył jeszcze zarejestrować rozpad płatowca w locie
