Wystarczyło zawrócić

Przyczyną wielu wypadków jest tzw. czynnik ludzki – często po prostu brak pokory wobec pogody, ograniczeń pilota czy samolotu. Ilustracją tego może być tragiczny wypadek sprzed czterech lat.

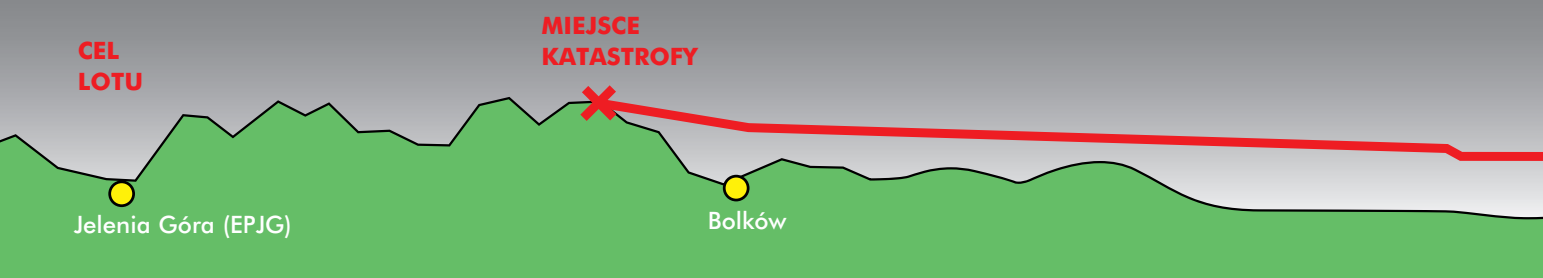
Prawdopodobny profil ostatniej fazy lotu

Dolatując do Strzelina, pilot zgłosił obniżenie wysokości lotu do 1500 stóp QNH (455 m npm) – przy elewacji terenu 160-195 m oznaczało to lot na wysokości 295-260 m AGL. Dla tak mało doświadczonego pilota może to być wysokość niebezpieczna, szczególnie podczas lotu w warunkach pogarszającej się widzialności nad terenem pagórkowatym.

250, a na dalszym odcinku trasy znacznie przekraczała 600 m npm i uwzględniając stopniowo obniżającą się podstawę chmur po wlocie w strefę mało aktywnego frontu, należało lot przerwać i powrócić na wschód w rejon lepszej pogody. Pilot jednak zadania nie przerwał i kontynuował lot po planowanej trasie w kierunku Jeleniej Góry.

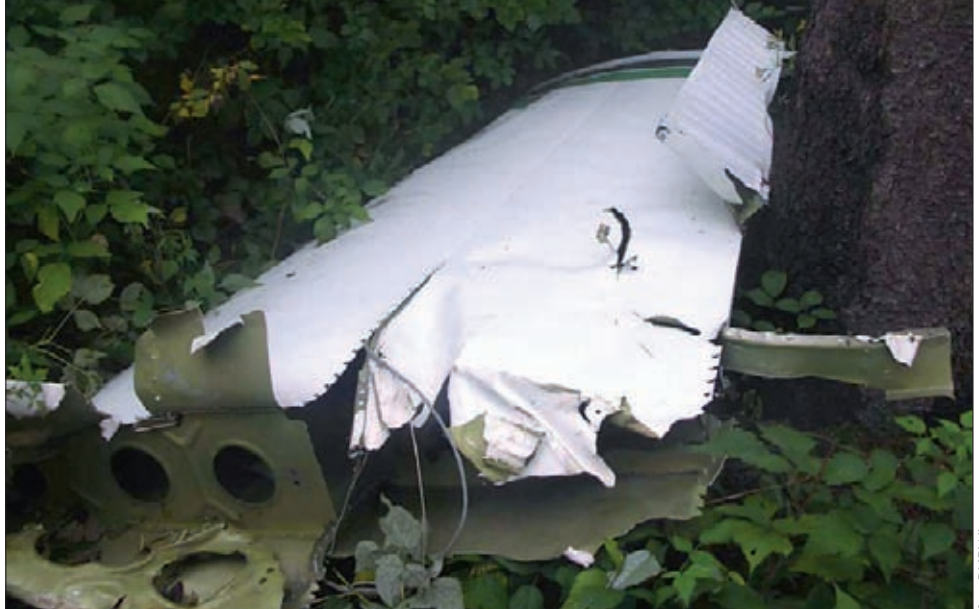
Prawe skrzydło oderwane w zderzeniu z drzewem – widoczne charakterystyczne rozdarcie blach (jak w Smoleńsku!)

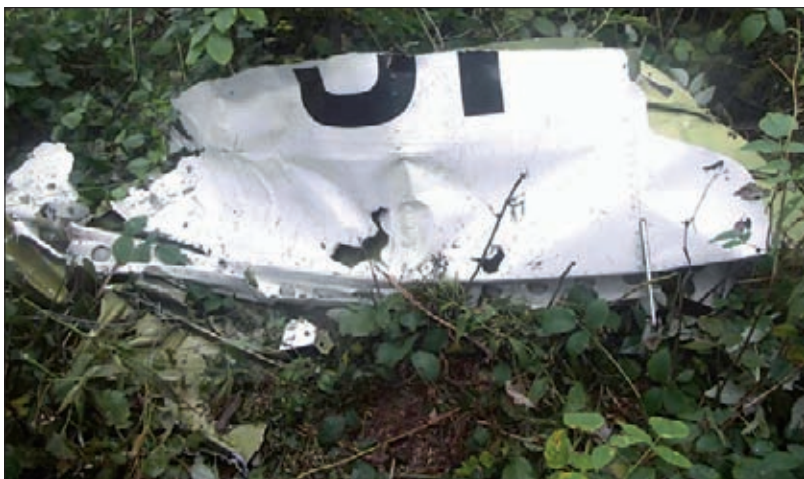
Fragment pokrycia skrzydła

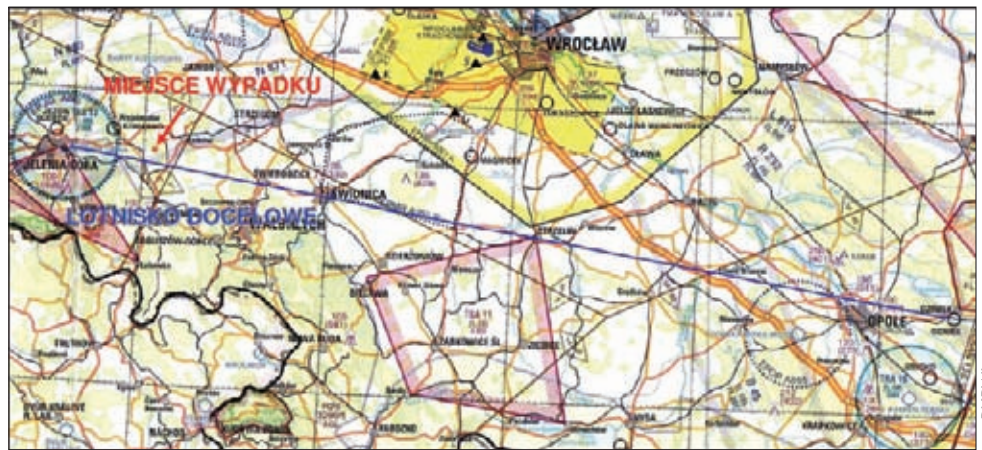
Rekonstrukcja ostatniego odcinka trasy

towi kontrolę przeszkód terenowych na trasie lotu, która na tym odcinku przebiegała nad pasmami wzgórz, których elewacja znacznie przekraczała 600 m npm. Obserwując pogodę na trasie lotu, szczególnie po minięciu Strzelina, kiedy podstawa chmur stopniowo obniżała się, pilot, zamiast zawrócić z trasy, obniżył lot. Wleciał w rejon pagórkowaty, gdzie przy bardzo ograniczonej widzialności

poziomej nie widział przeszkód terenowych i zderzył się z lasem.

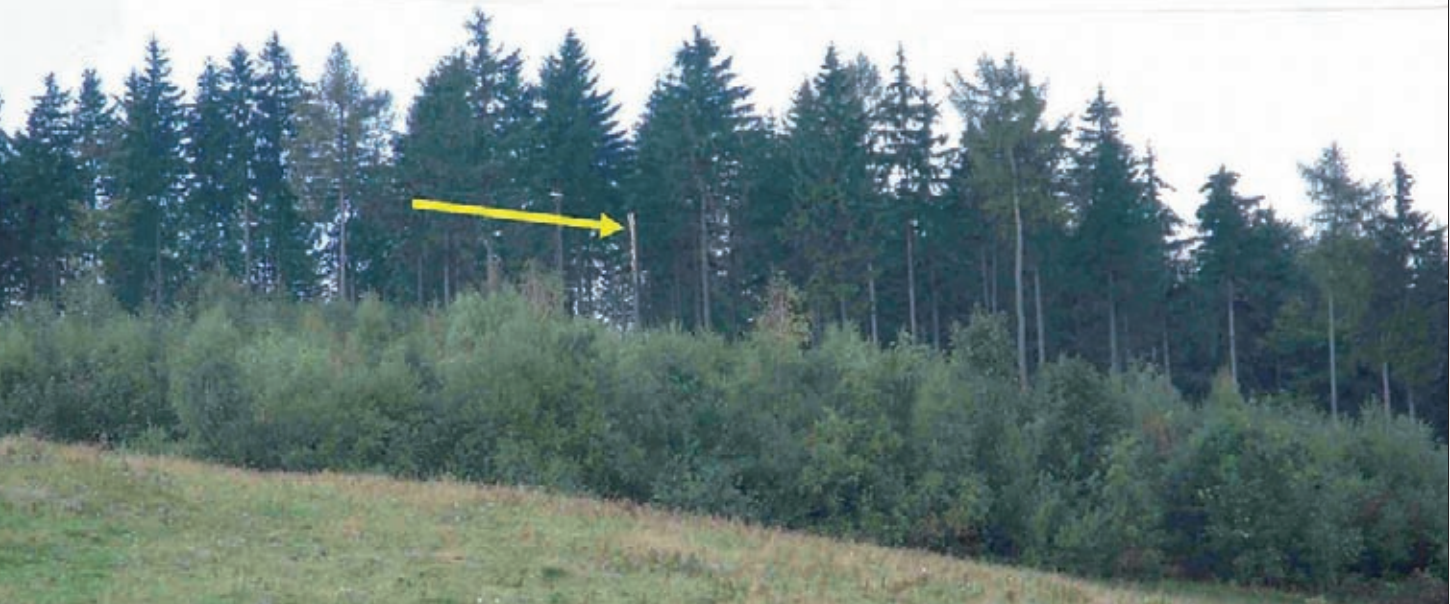
o wysokości 25-30 m porastającym wzgórze, łamiąc dwa z nich, a potem uderzył w skaliste zbocze i uległ zniszczeniu. Kadłub maszyny przemieścił się na odległość około 95 m, przy zderzeniu z pierwszymi drzewami skrzydła oddzieliły się od kadłuba. Silnik ze śmigłem, a także przednia część kadłuba aż po oparcia przednich foteli zostały zniszczone przy uderzeniu w kamienisty stok wzgórza. Pole szczątków miało długość ok. 95 i szerokość 45 m.

Samolot zderzył się z drzewami, łamiąc dwa z nich (jedno wskazane strzałką), a następnie ze skalistym zboczem wzgórza

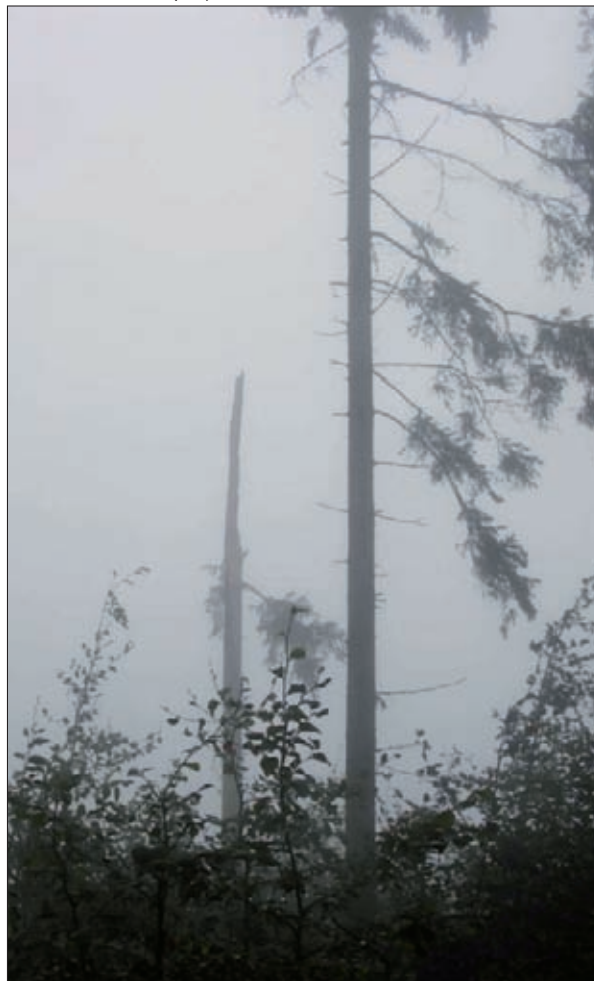
Jedno z drzew złamanych przez samolot

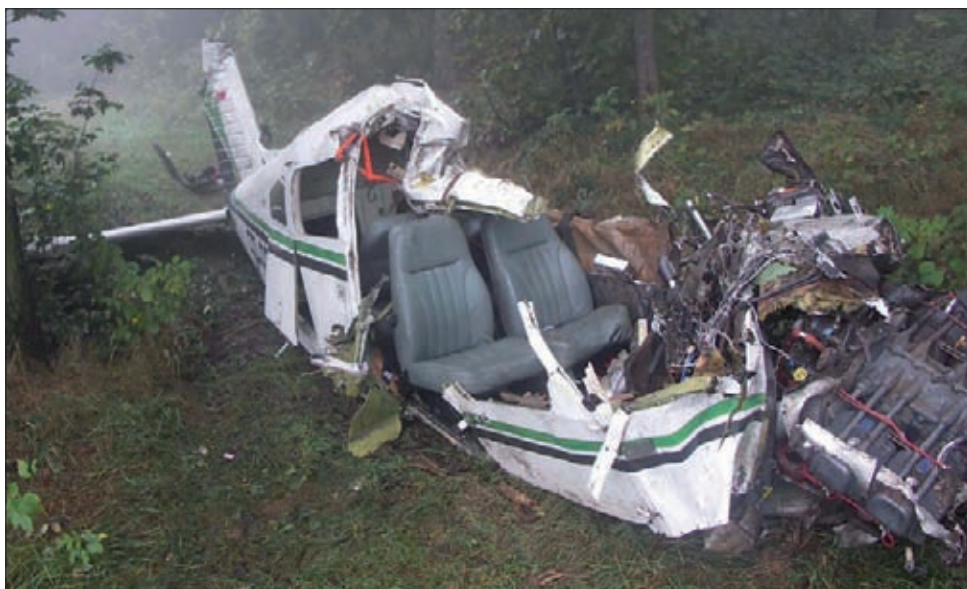
Zniszczony kadłub samolotu po obróceniu podczas badania na miejscu wypadku

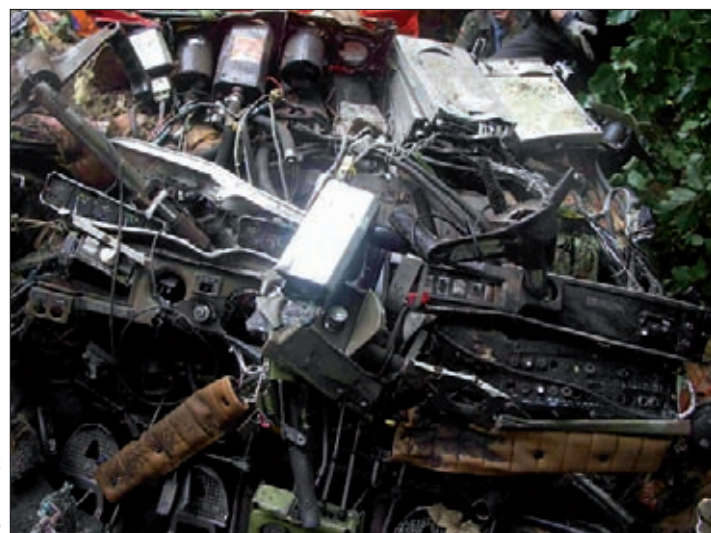
Zmiażdżona przednia część kadłuba – m.in. zgruchotana tablica przyrządów

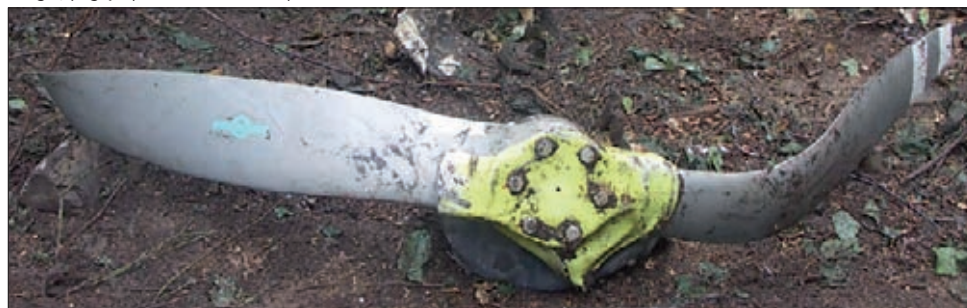
Śmigło, pogieęte podczas zderzenia z przeszkodami
