Każdemu się może zdarzyć

Pogodny letni dzień 29 czerwca 2009 powoli przechodził w wieczór. Na podradomskim lotnisku Piastów (EPRP) członkowie aeroklubów Radomskiego i PLL LOT korzystali ze świetnej pogody – panowały warunki CAVOK, więc z zapalem wykonywano samolotowe i szybowcowe loty szkolne z użyciem drogi startowej 06.

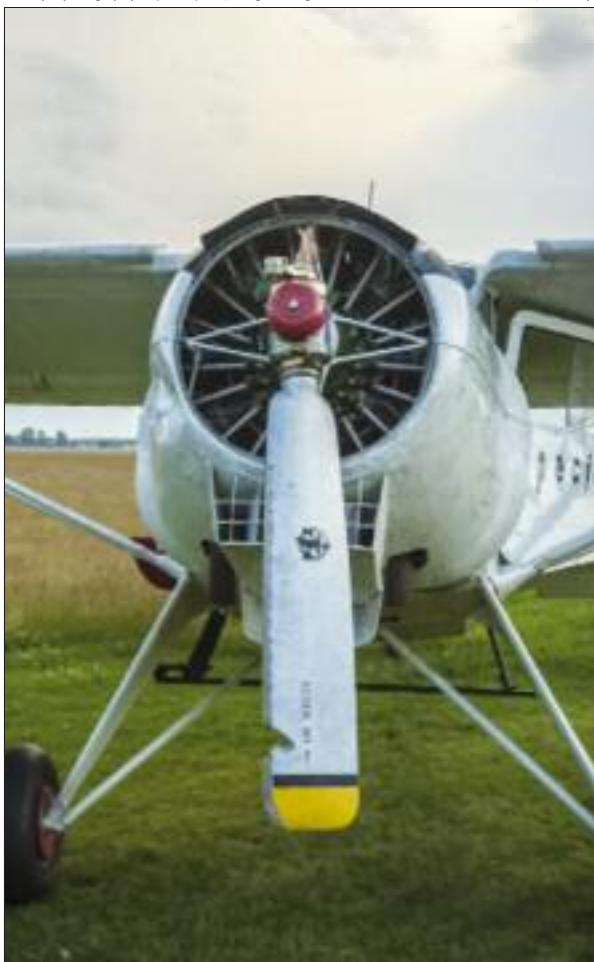
Co by było, gdyby łopata potężnego śmigła US-122000 trafiła w kabinę Cessny?

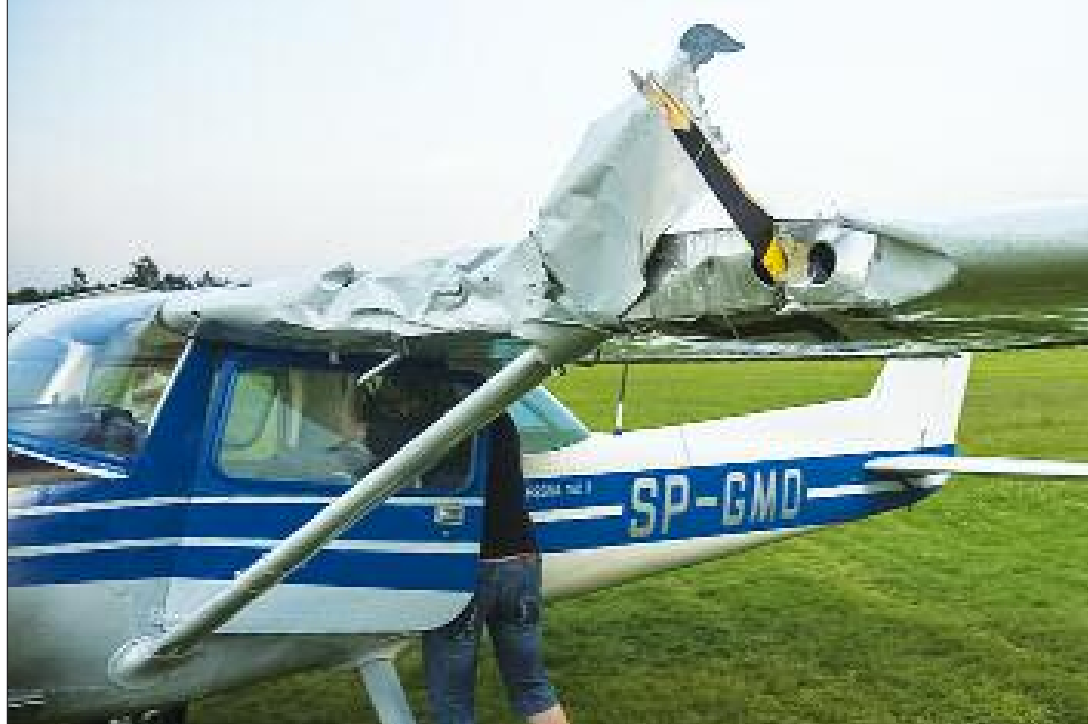
W ten sposób Gawron i Cessna SP-GMO zaczęły zbliżać się ku sobie po prostopadłych torach. Żadna z osób znajdujących się na ich pokładach, nie zauważyła drugiej maszyny i w rejonie płyty postojowej pożarników ZUA samoloty zderzyły się ze sobą. Pracujące śmigło Gawrona, tracąc jedną z łopat, pocięło lewe skrzydło Cessny (wraz z dźwigarem i z zastrzałem), zaś skrzydło Cessny uszkodziło osłonę silnika, pokrycie boku kadłuba, zastrzał pomocniczy i klapę prawego skrzydła PZL-101A. Nie będzie przesadą stwierdzenie, że właściwie skończyło się na strachu – nikt nie od-

Końcówka łopaty śmigła *Gawrona* wbiła się w dźwigar skrzydła *C152*

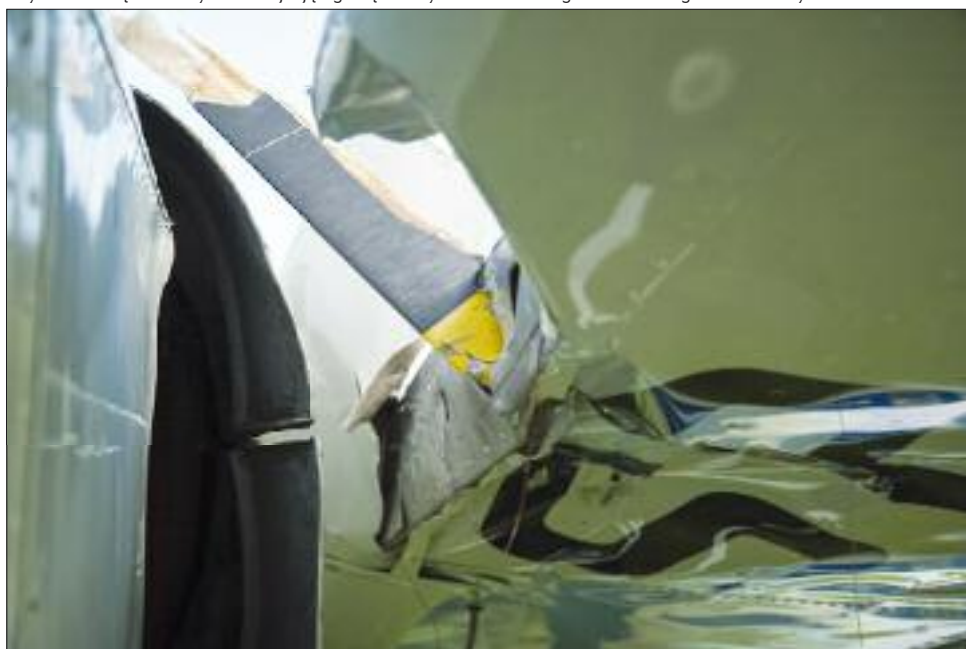
Przy braku szczęścia benzyna ze znajdującego się w skrzydle zbiornika mogła trafić na rozgrzane elementy silnika...

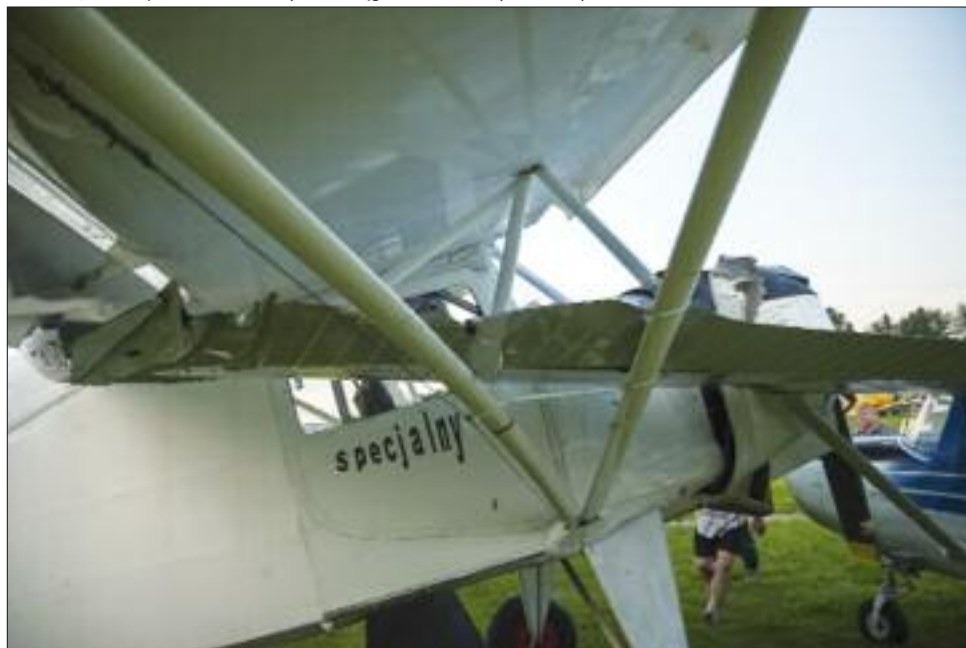
W wyniku przeprowadzonych analiz Komisja przyjęła, że przyczyną zderzenia samolotów było niewłaściwe obserwowanie przestrzeni przed samolotem przez obie załogi. Za okoliczności sprzyjające jego zaistnieniu uznano utrudnienie obserwacji kołującego *Gawrona* pod słońce przez załogę *Cessny*.

Jak widać, kabina pilota *PZL-101A* była w zasięgu końcówki skrzydła *Cessny*...

W Raporcie Końcowym z badania zdarzenia nie zaproponowano środków profilaktycznych ani zmian systemowych – trzeba jednak pamiętać o zachowaniu koniecznej ostrożności od chwili uruchamiania silnika aż po jego zatrzymanie; wypadek może się zdarzyć również podczas prozaicznego kołowania.
