Zrób to sam

Obsługa techniczna statków powietrznych przez właściciela nakłada na niego obowiązek posiadania niezbędnej wiedzy, umiejętności i... wyobraźni – ich brak może mieć fatalne konsekwencje!

Winny ultralajt?

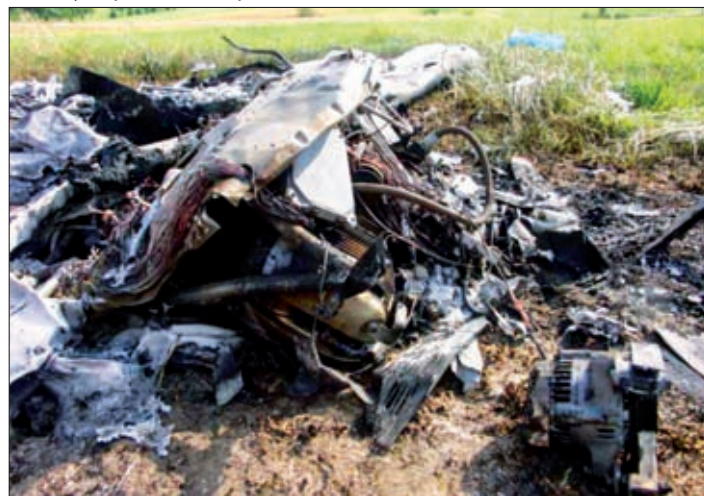
ślizg po skrzydle, a potem w bardzo strome nurkowanie i zderza się z ziemią pod kątem 30-45°. Wybuch pożar, który niemal doszczętnie trawi płatowiec. Załoga samolotu ginie na miejscu.

Zodiac splonął niemal doszczętnie

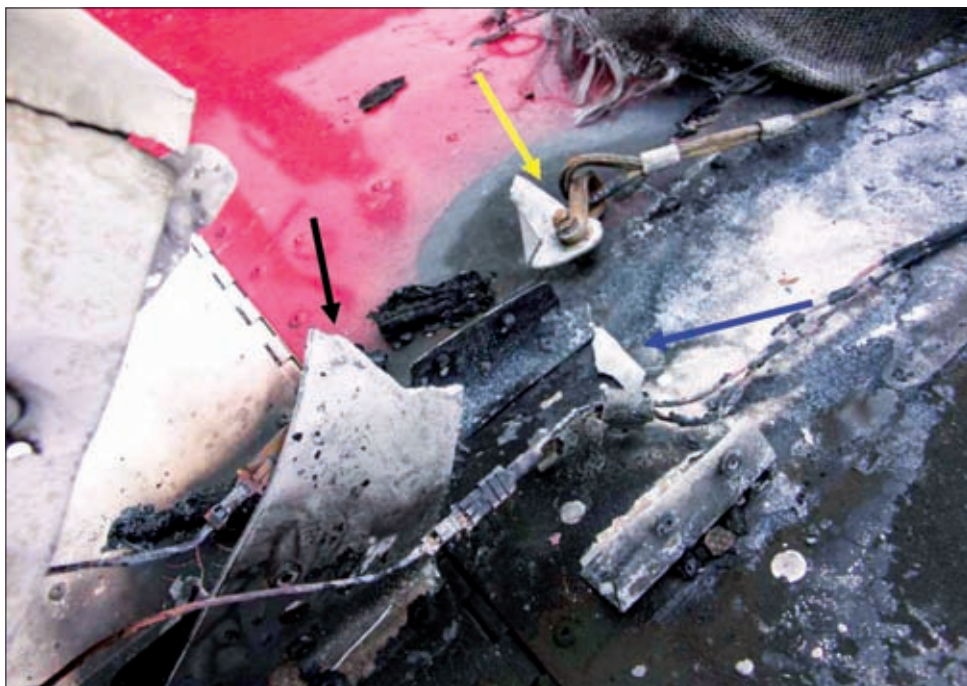
Oględziny usterzenia samolotu, które jako jedna z niewielu części maszyny ocalało z pożaru, ujawniły pęknięcie wykonanej z duralowej blachy dźwigni napędu steru wysokości. Czy jednak nastąpiło ono przy zderzeniu z ziemią, czy podczas lotu – i czy było przyczyną utraty panowania nad samolotem?

Strzałkami oznaczone są fragmenty polamanej dźwigni steru wysokości

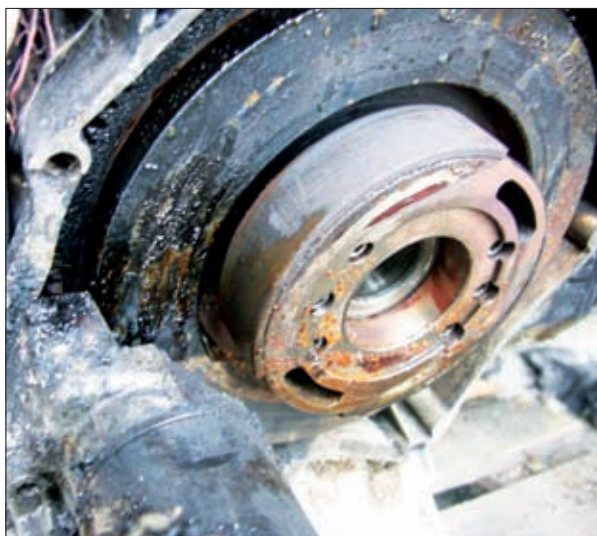
Po wydobyciu z ziemi zespołu napędowego i zdemontowaniu go okazało się, że elementy sprzęgła odśrodkowego, przekazującego moc ze stukonnego silnika BMW 1100 S na śmigło, są zaolejone, a na powierzchniach ciernych znajdują się ślady wypalonego środka smarnego.

Powyższe fakty doprowadziły badającą wypadek komisję do wniosku, że zanieczyszczenie olejem powodowało poślizg sprzęgła. Skutkiem tego była zmniejszona efektywność zespołu śmigło-silnik, z której zapewne załoga zdawała sobie sprawę, przypisując ją jednak wpływowi wysokiej temperatury powietrza (28° C).

Tarcie występujące przy poślizgu sprzęgła spowodowało znaczne nagrzanie się elementów sprzęgła i środek smarujący zaczął się wypalać, wskutek czego prawdopodobnie do kabiny załogi przedostał się dym lub zapach spaliny. Niewykluczone, że zostało to uznane przez załogę za objawy pożaru i było powodem zmniejszenia obrotów silnika. Po chwili zastanowienia załoga zdecydowała o powrocie na lotnisko, dopuszczając jednak podczas zakrętu do wejścia samolotu w korkociąg lub głęboki ześlizg na skrzydło. Z tego położenia maszynę udało się wyprowadzić do nurkowania, jednak nie zdołała już przejść do lotu poziomego – nie sposób ustalić, czy jedynie z powodu zbyt małej wysokości lotu, czy awarii napędu steru wysokości; do pęknięcia dźwigni mogło dojść wskutek zderzenia z ziemią.

Elementy sprzęgła odśrodkowego ze śladami środka smarnego

-gumowy tłumik drgań skrętnych. Przy tej okazji zaolejone okładziny sprzęgła i bębny zauważył przypadkowo mechanik. Na pytanie o to, czym właściciel przemywał elementy współpracujące sprzęgła, ten pokazał... środek smarujący w aerozolu „LUBKON 4S-Fluid plus”. Mechanik z naciskiem zalecił właścicielowi zmycie smaru środka z powierzchni współpracujących sprzęgła benzyną ekstrakcyjną lub nawet wymianę okładzin, jednak ten prawdopodobnie nie zastosował się do tych zaleceń...

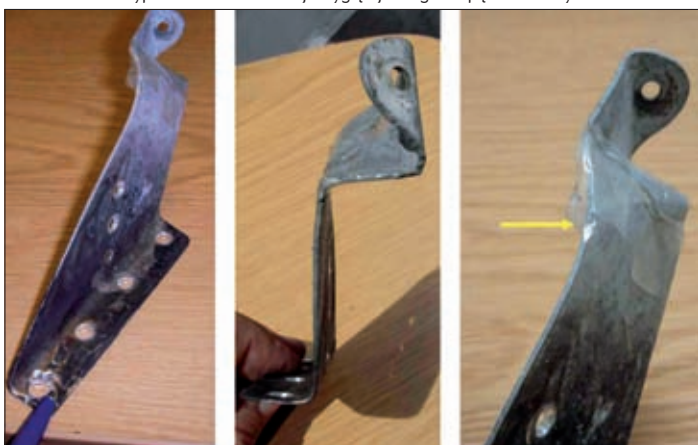
Powypadkowa rekonstrukcja wygiętej dźwigni napędu steru wysokości

właściciela. Stan dźwigni napędu steru wysokości świadczył o tym, że blacha, z której była ona wykonana, została wygięta dwukrotnie o około 90° z użyciem narzędzi o nie zaokrąglonych krawędziach – prawdopodobnie w celu naprężenia linii napędu, choć służą do tego ściągacze (śruby rzymskie), znajdujące się przy dźwigni pośredniej napędu steru wysokości! Nie dość, że nie poprawiło to sytuacji, to jeszcze przez odsunięcie punktu przyłożenia siły od płaszczyzny dźwigni spowodowało jej dodatkowe obciążenie skręcaniem i zginaniem. Dodatkowo prawdopodobnie wskutek wyginania pojawiło się pęknięcie duralowej blachy, zmniejszające wytrzymałość dźwigni.

Wniosek: zapewnianie zdatności do lotu wymaga znajomości tematu; jeśli nie wiesz, jak wykonywać czynności przy samolocie z usług mechanika lotniczego.
