Nie zapomnij o oddychaniu

11 listopada 2008 roku o 9:48 (UTC) instruktor pilot szybowcowy wystartował szybowcem *Junior* z Jeleniej Góry z zamiarem wykonania lotu falowego na przewyższenie 5000 m.

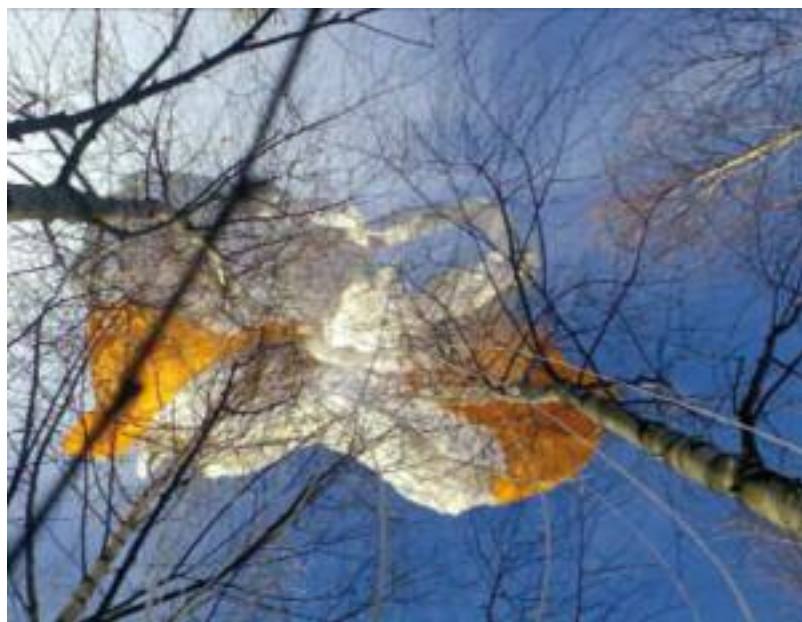
Pilot uratował się skokiem ze spadochronem. Zawisł na drzewie w pobliżu wraku szybowca. Wrak spadł do lasu praktycznie pionowo

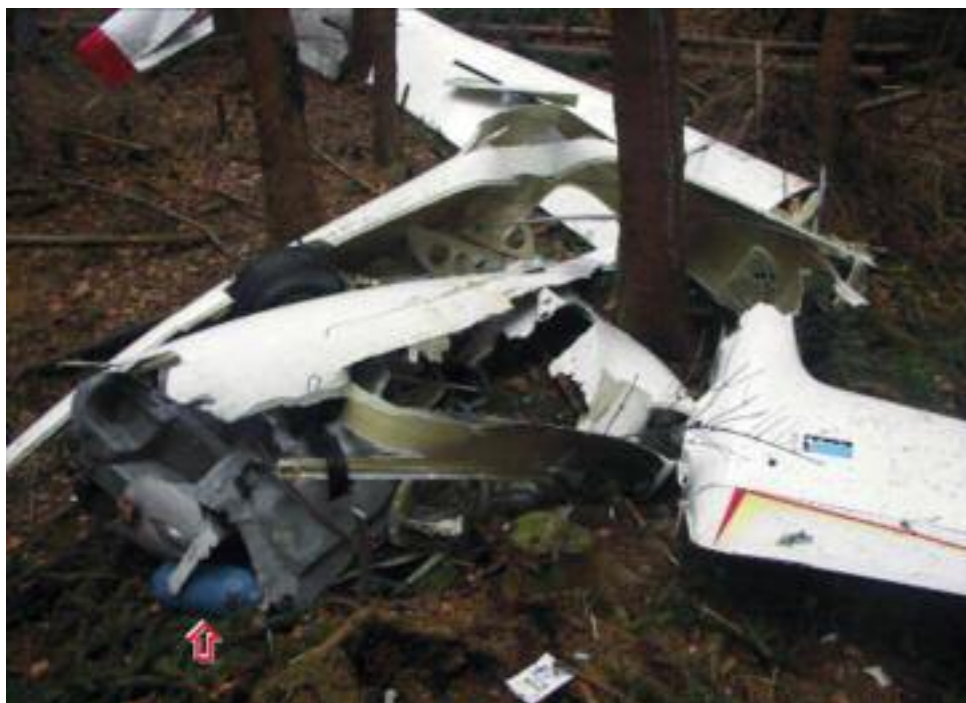
Elementy instalacji tlenowej wśród szczątków szybowca

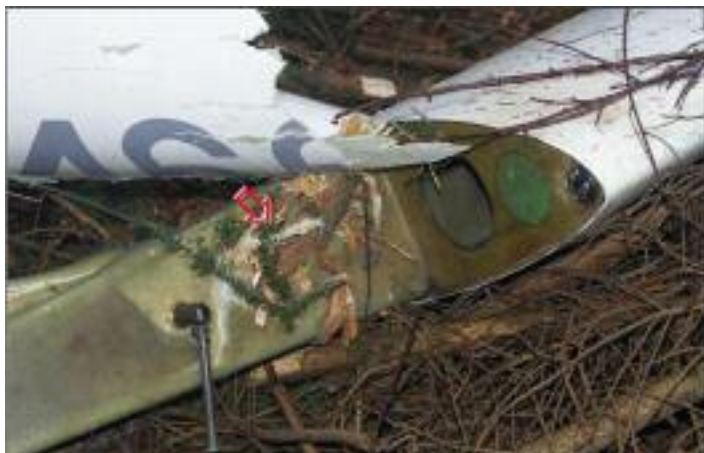
O sile uderzenia świadczy dźwigar skrzydła przebity galęzią drzewa

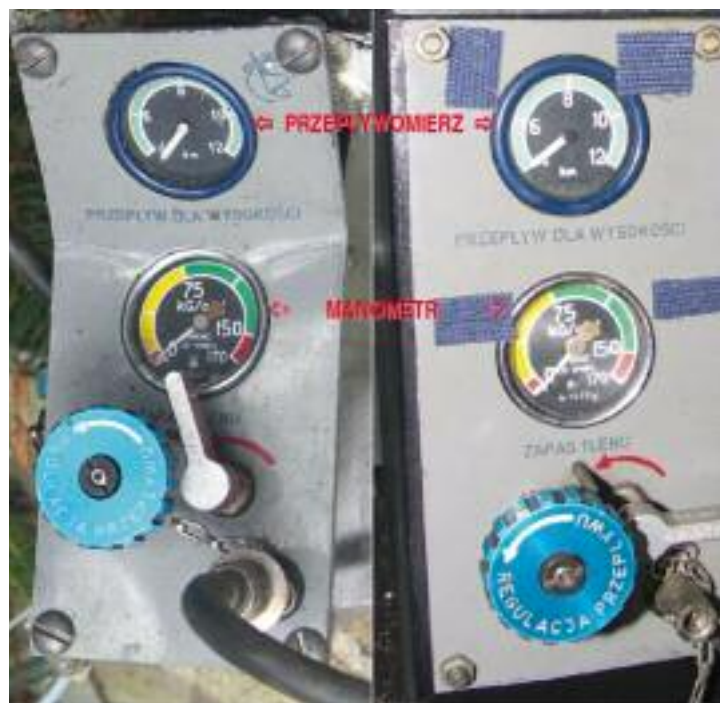
Zawór awaryjny instalacji tlenowej był w pozycji otwartej (po lewej)

awaryjny (zawór regulacyjny we wraku był mocno zakręcony), co spowodowało rozszczelnienie instalacji tlenowej (ujawnił się jej błąd konstrukcyjny).

Według Komisji, przyczyną wypadku była nieprawidłowa eksploatacja aparatury tlenowej – prawdopodobne wykonywanie długotrwałego lotu przy zamkniętym zaworze regulacyjnym, brak obserwacji i korygowania przepływu tlenu oraz zbyt szybkie otwarcie zaworu awaryjnego.

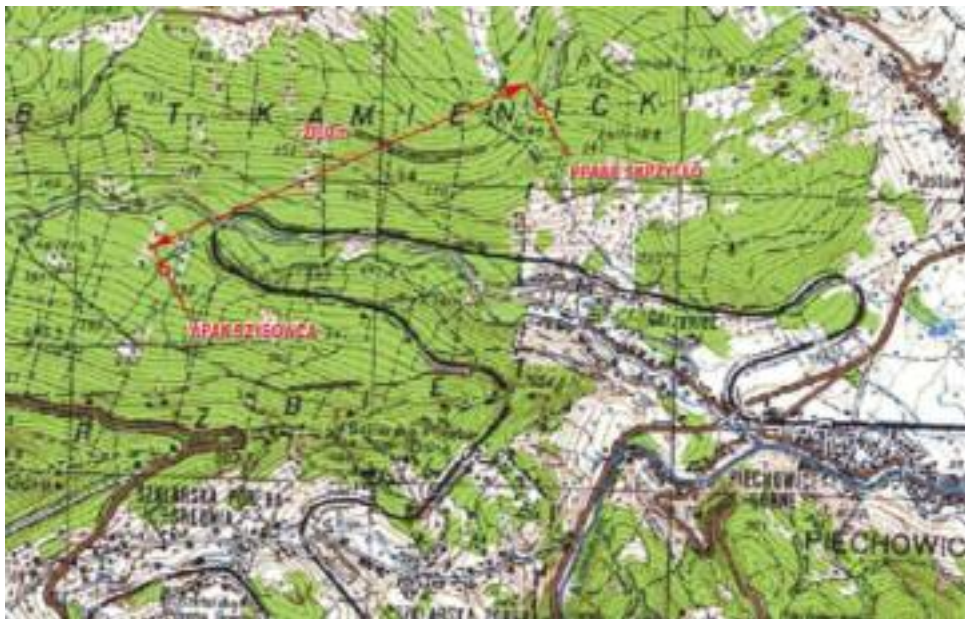
Położenie wraku i uderzanego skrzydła w rejonie wypadku
