# Uwaga na linę

**P**ierwszego dnia sierpnia 2009 roku na lotnisku Aero-klubu Lubelskiego w Radawcu trwały loty szkolne za wyciągarką w ramach szkolenia szybowcowego uczniów klasy lotniczej Liceum Ogólnokształcącego w Lublinie. Celem kolejnego lotu była nauka postępowania w sytuacjach niebezpiecznych – pęknięcia liny, przerwanie ciągu – oraz symulacja lotu z niewyczipioną liną wyciągarki.

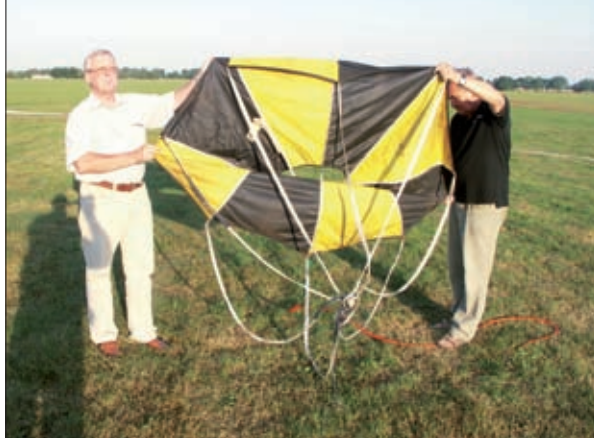
W trakcie badania wypadku Komisja stwierdziła, że linę wyciągarkową zaopatrzone w przystosowany do innego urządzenie spadochronik o średnicy aż 180 cm, znacznie większej od średnicy powszechnie używanych spadochroników (Komisji nie udało się odnaleźć żadnych pisemnych wskazówek technicznych ani formalnych, dotyczących doboru średnicy spadochronika liny wyciągarkowej). Spowodowało to znaczne spowolnienie opadania liny, co z kolei ułatwiło jej „dogonie-

2. Zastosowanie zbyt dużego spadochronika liny wyciągarkowej, co spowodowało jej znacznie wolniejsze opadanie, niż w przypadku stosowania spadochroników powszechnie używanych. Okolicznością sprzyjającą był brak dostępnych zaleceń co do maksymalnej średnicy spadochronika liny wyciągarkowej, w związku z tym Komisja zaleciła AP i Aeroklubom Regionalnym pilnie rozważyć wprowadzenie określenia wielkości spadochronika liny wyciągarkowej w formie odpowiedniego przepisu lub uzupełnienia przepisów istniejących.

Spadochronik liny wyciągarkowej był znacznie większy niż zazwyczaj

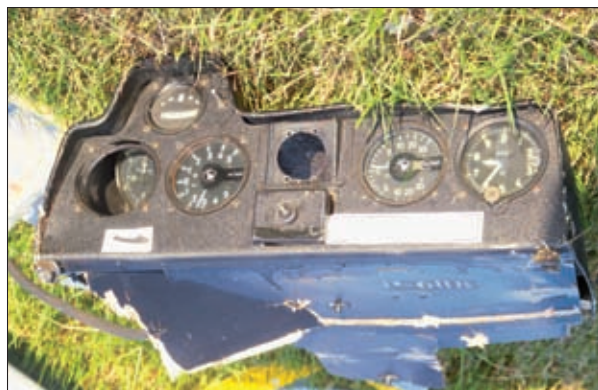
Rozbita tablica przyrządów Bociana – widoczne wskazania z chwili upadku

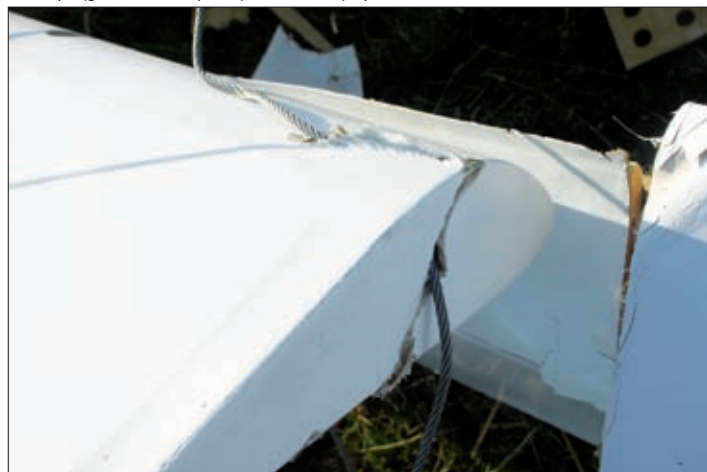
nie" przez szybowiec w nurkowaniu po opóźnionej reakcji załogi na przerwanie ciągu. Zakleszczenie się liny w szczelinie między lotką a skrzydłem uniemożliwiło dokonanie jej zrzutu. Zwiększony opór tak dużego spadochronika znacząco zwiększył asymetrię sił oddziałujących na szybowiec, co sprzyjało pogłębianiu zakrętu w lewo i započetkowaniu wejścia w korkociąg.

Lina wyciągarki zakleszczyła się w szczelinie przy lotce
