Pożar na Helu

Wczesnym rankiem w pogodny lipcowy dzień na polu wzlotów w Jastarni pilot zawodowy samolotowy (uprawnienia ME, IR, FI) z towarzyszem przygotowywali się do lotu samolotem AT-3 do Gryzlin, skąd przylecieli dzień wcześniej po trasie z Warszawy.

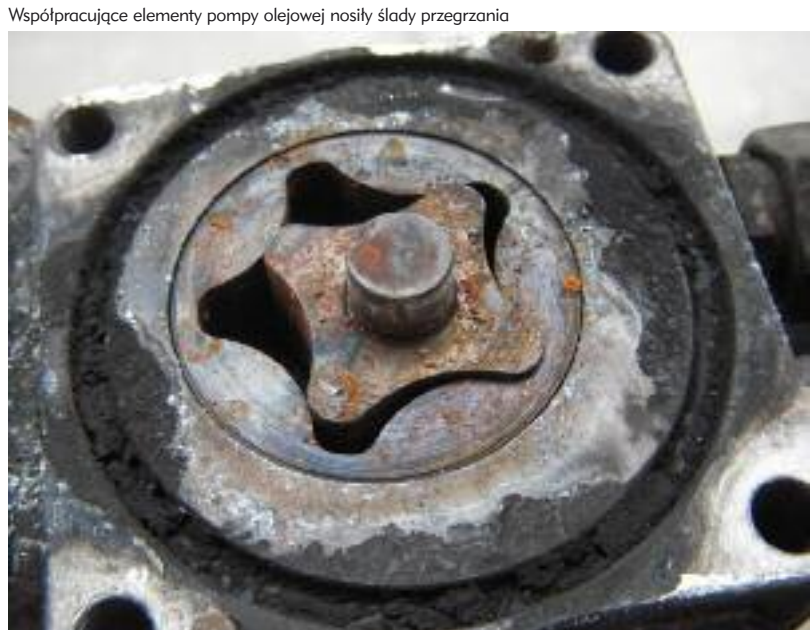
Współpracujące elementy pompy olejowej nosiły ślady przegrzania

Połączone z demontażem oględziny silnika ujawniły ślady przegrzania współpracujących elementów pompy olejowej, uszkodzenia panewek głównych wału korbowego wokół otworów doprowadzających olej oraz obecność

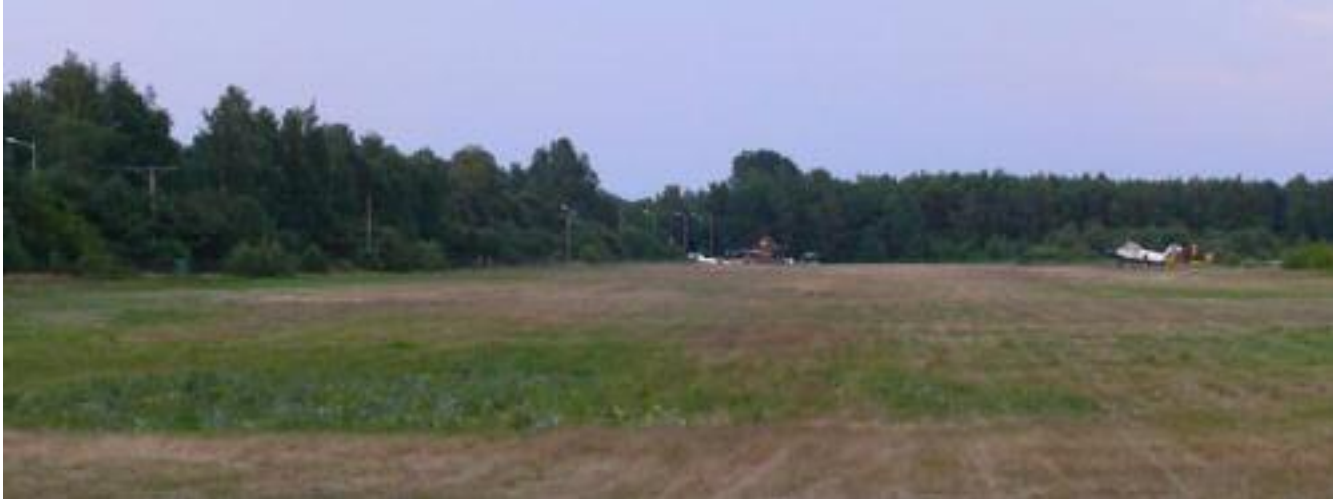
Widok w kierunku startu – widoczne drzewa o wysokości do 20 m 80 m za końcem drogi startowej

Za przyczynę wypadku Komisja uznała częściową utratę mocy silnika w wyniku zwiększonych oporów tarcia współpracujących elementów zacierającej się z nieustalonego powodu pompy oleju. Jako okoliczność sprzyjającą wskazano lokalizację naturalnych przeszkód terenowych bezpośrednio za końcem pola wzlotów. W owym czasie lądowisko w Jastarni (EPJA) miało status „Innego miejsca przystosowanego do startów i lądowań statków powietrznych” i w związku z tym nie były dla niego określone wymagania dotyczące m.in. długości pasa startowego i wysokości przeszkód wokół lądowiska. Tymczasem 80 m za końcem pasa startowego o długości 600 m znajdowała się linia drzew o wysokości od 14 do 20 m.

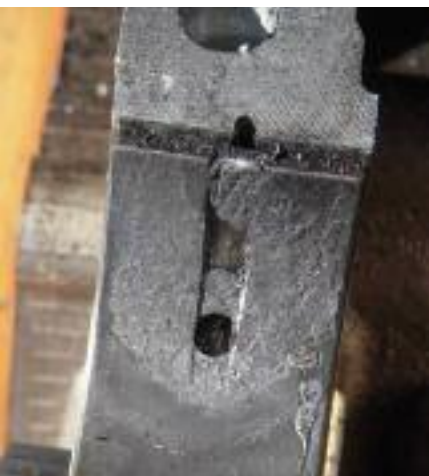
Panewka główna wału korbowego

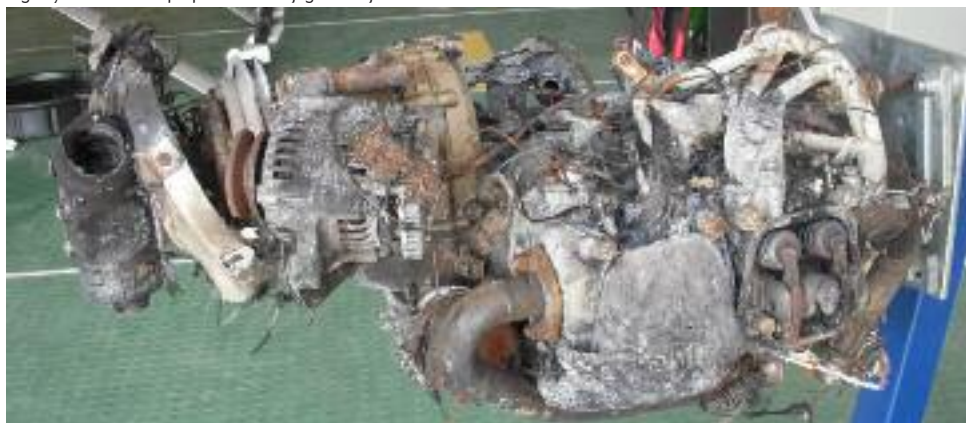
Podczas oględzin wraku stwierdzono rozerwanie sztywnych przewodów paliwowych i ich przesunięcie w kierunku rury wydechowej, co – przy niewyłączeniu pompy i niezamknięciu zaworu paliwa przed zderzeniem z ziemią – było przyczyną pożaru. Zderzenie spowodowało także pęknięcia ściany ogniowej, w wyniku czego ogień pojawił się w kabinie.

Ogólny widok silnika po pożarze i akcji gaśniczej

Producentowi samolotu zalecono rozważenie zastąpienia sztywnych stalowych przewodów w instalacji paliwowej samolotu przewodami elastycznymi w oplocie z drutu ze stali nierdzewnej, zaś zarządzającymi „innymi miejscami” – stosowanie się do przepisów określonych dla lądowisk. 18 września 2011 weszła w życie znowelizowana Ustawa Prawo lotnicze, w której stanowi się już tylko o lotniskach i lądowiskach.

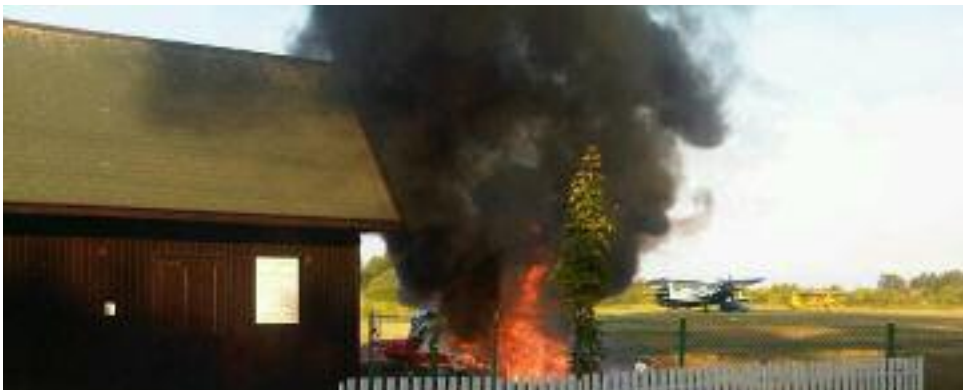
skrzydła, silnikiem i tyłem kadłuba. W efekcie uderzenia doszło do rozszczelnienia instalacji paliwowej i wybuchu gwałtownego pożaru. Lotnicy opuścili kabinę i podjęli próbę gaszenia ognia, nie wyłączyli jednak wcześniej instalacji elektrycznej ani nie zamknęli zaworu paliwa. Mimo pomocy obsługi lądowiska, samolot niemal doszczętnie spłonął. Przed opuszczeniem samolotu lotnicy doznali oparzeń

W wyniku pożaru samolot uległ praktycznie całkowitemu zniszczeniu
