W niedzielę 13 listopada 2011 r. z lotniska Wenecja-Lido (LIPV) wystartował pilotowany przez pilota samolotowego turystycznego Cirrus SR22 z czterema osobami na pokładzie, które wracały do Polski po weekendzie spędzonym w Wenecji. Celem lotu, wykonywanego wg przepisów VFR, było katowickie lotnisko Muchowiec (EPKM).

# Ostatni weekend

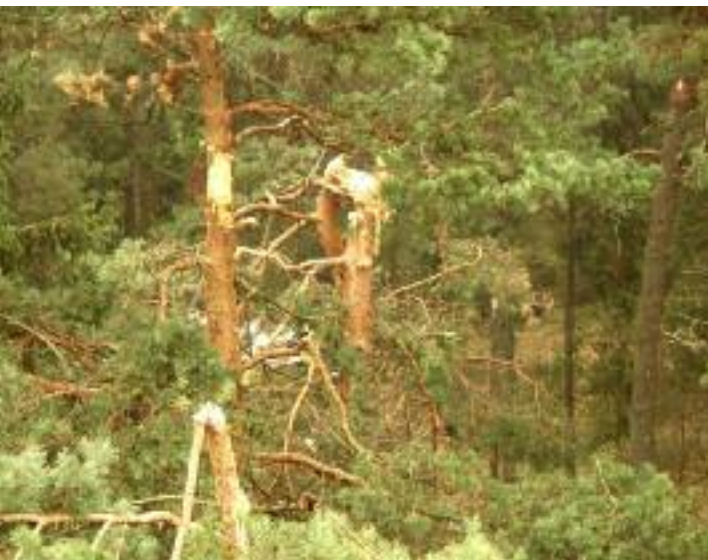
Kolizje z kolejnymi drzewami powodowały stopniowe niszczenie skrzydeł

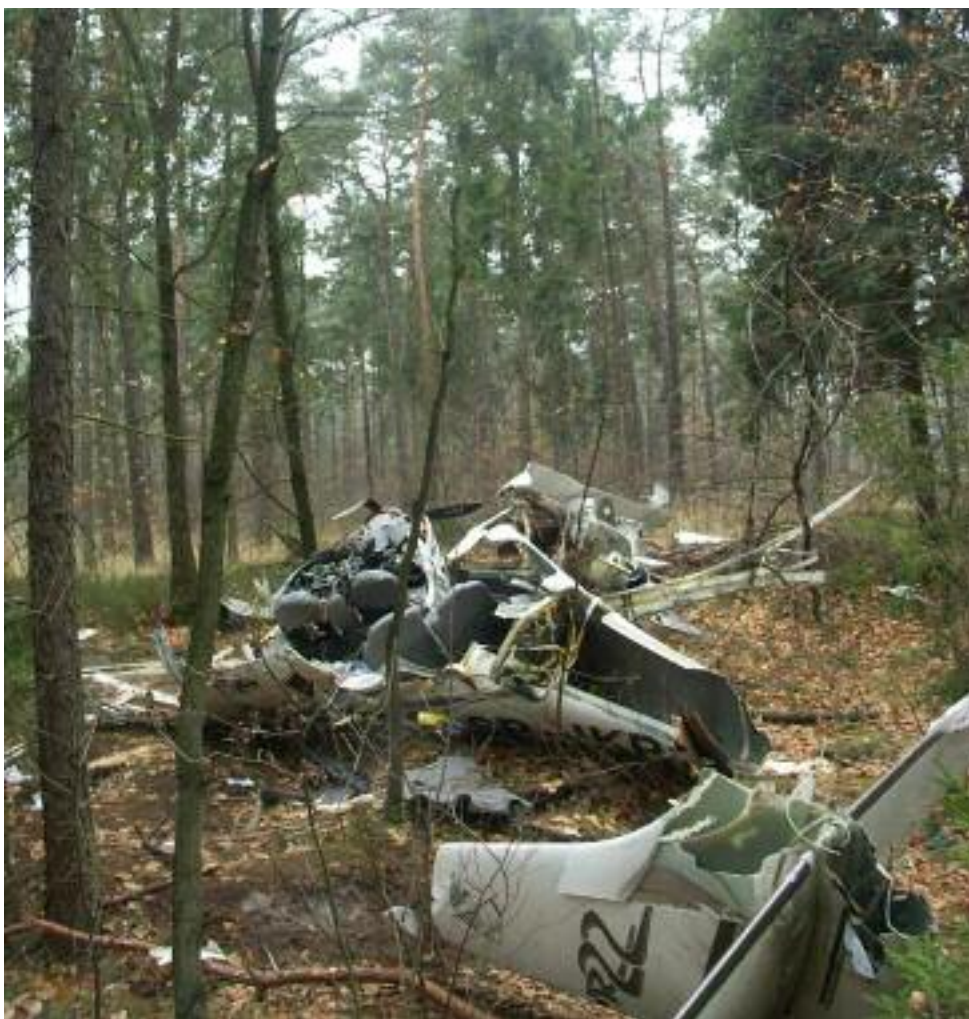
Zderzenia z ziemią nie przeżył nikt z obecnych na pokładzie

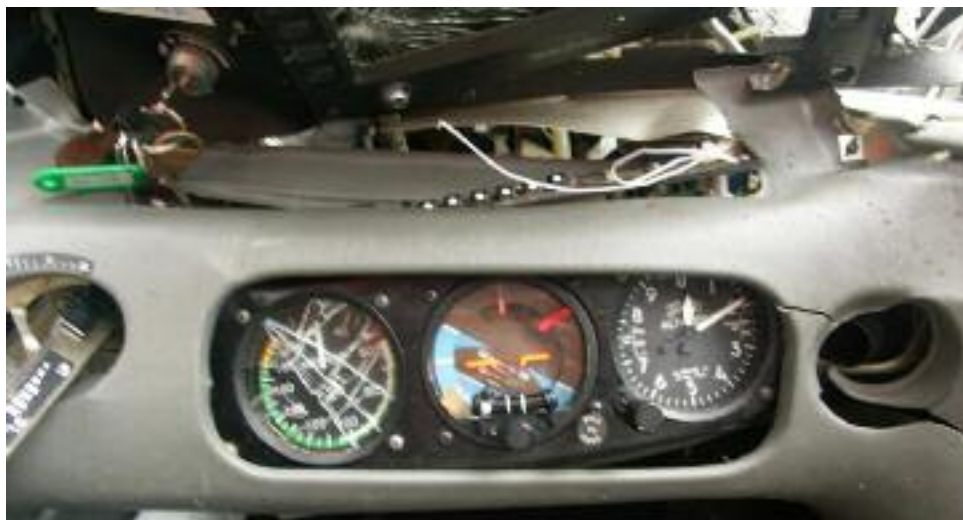
Zapasowe przyrządy analogowe po wypadku

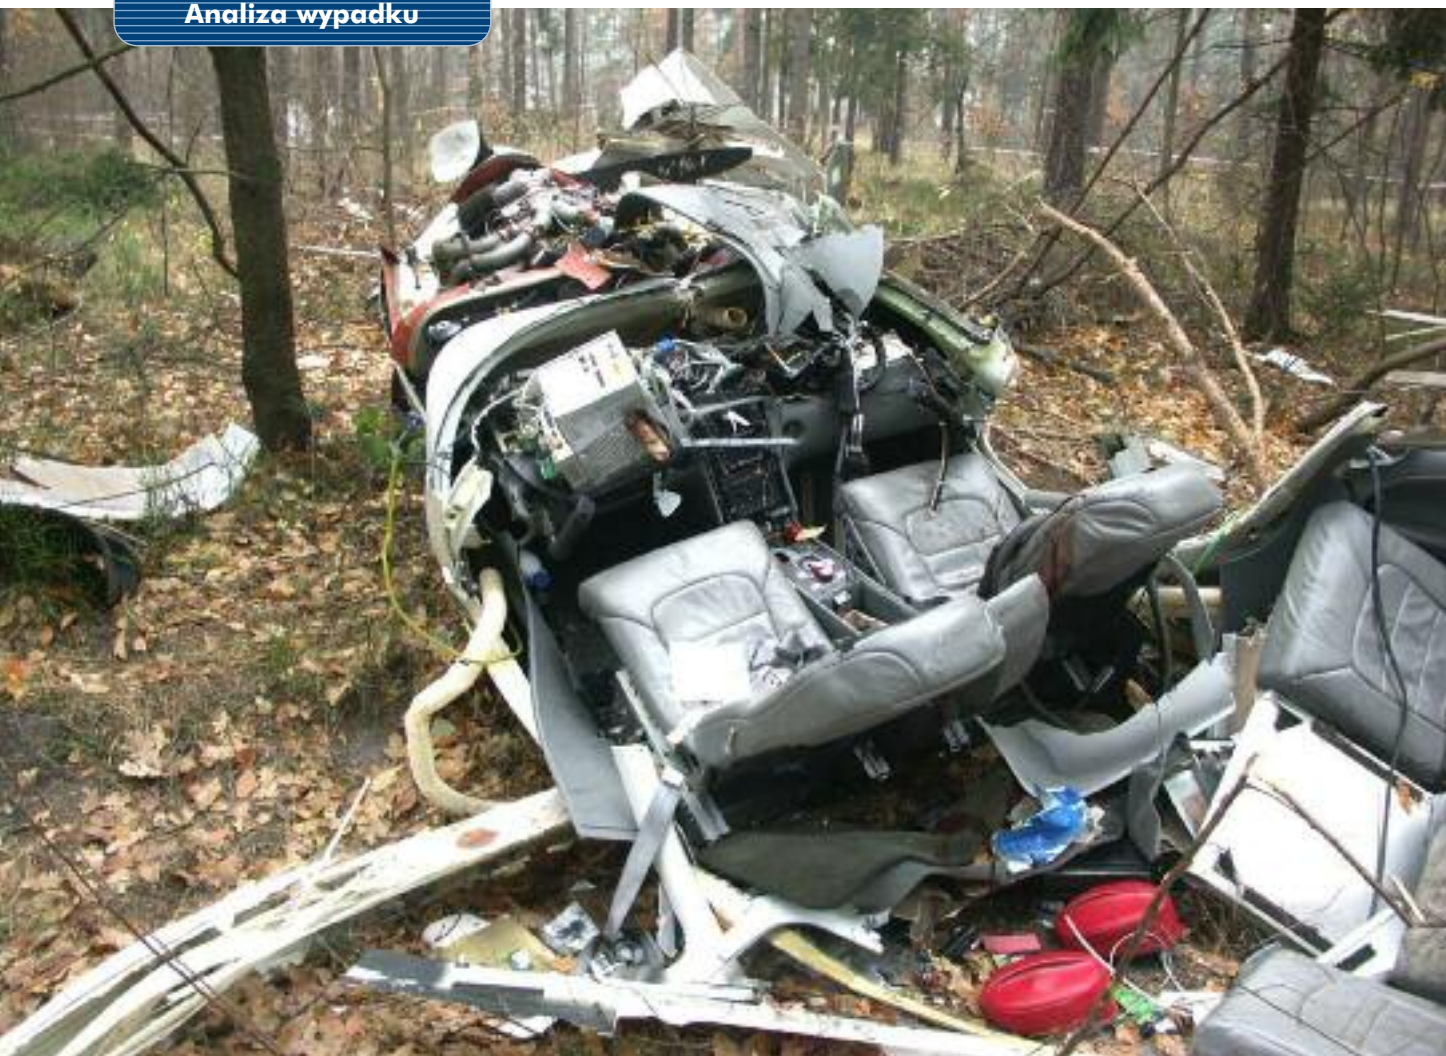
Paliwo z rozerwanych zbiorników skrzydłowych uległo rozpyleniu przed upadkiem kadłuba na ziemię, dzięki czemu nie doszło do pożaru

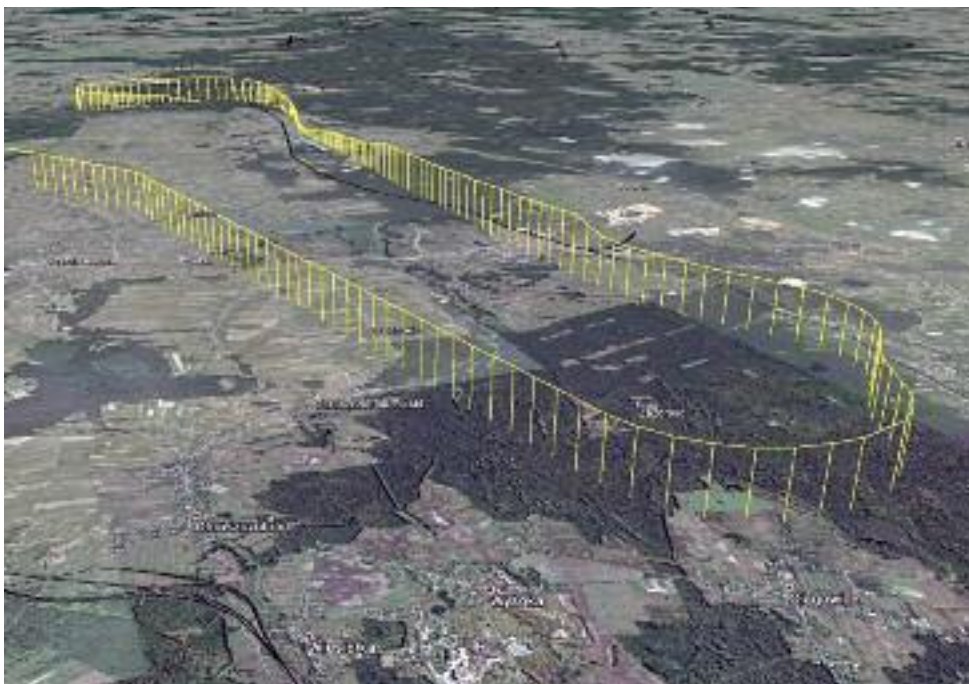
Profil końcowej fazy tragicznego lotu *Cirrusa* SP-IKP

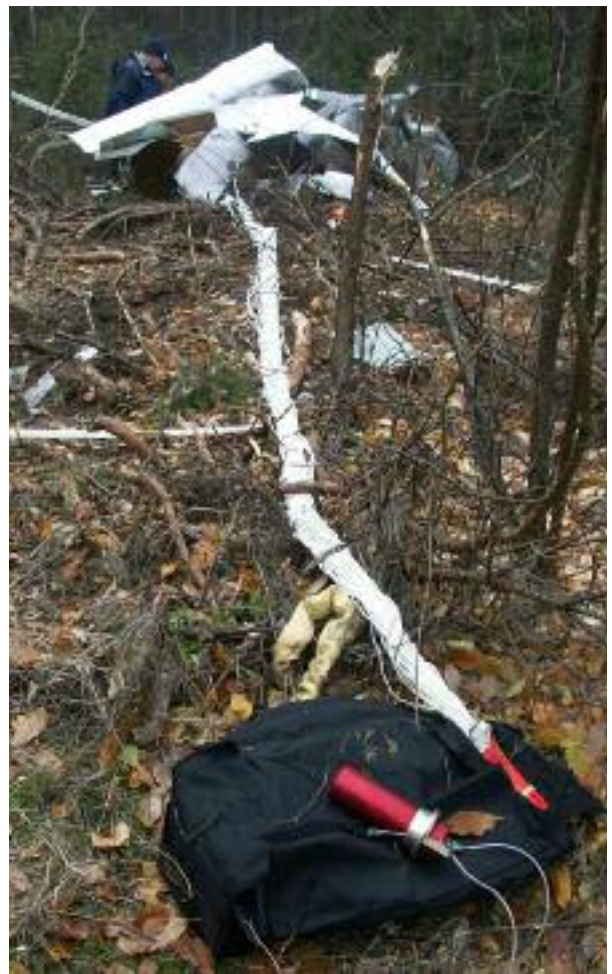
O brakach w wyszkoleniu i treningu pilota świadczy też to, że nie skorzystał z systemu CAPS...

...który mógł ocalić życie czworga osób. CAPS wystrzelił przy zderzeniu z ziemią.

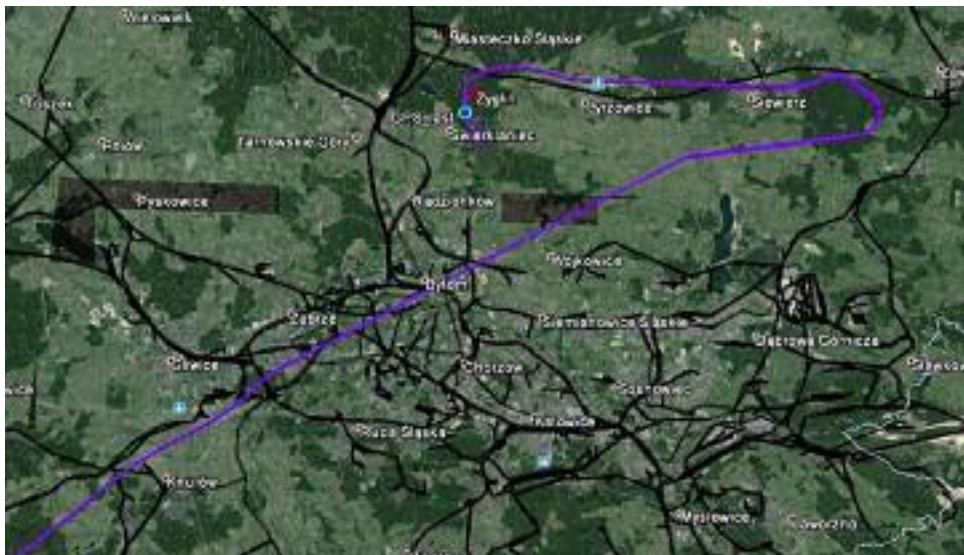
Trasa końcowej fazy tragicznego lotu Cirrusa SP-IKP
