Nie daj się zabić

13 września 2013 r. w miejscowości Wygonin nieopodal Kościerzyny rozbił się śmigłowiec *Robinson R44*. Maszyna uderzyła w zaorane pole w pobliżu wiejskich zabudowań rozbijając się doszczętnie, znaczną część szczątków kadłuba strawił pożar. Zginęły wszystkie trzy osoby znajdujące się na pokładzie, wśród nich przedsiębiorca będący użytkownikiem leasingowanego śmigłowca oraz zatrudniony przez niego pilot.

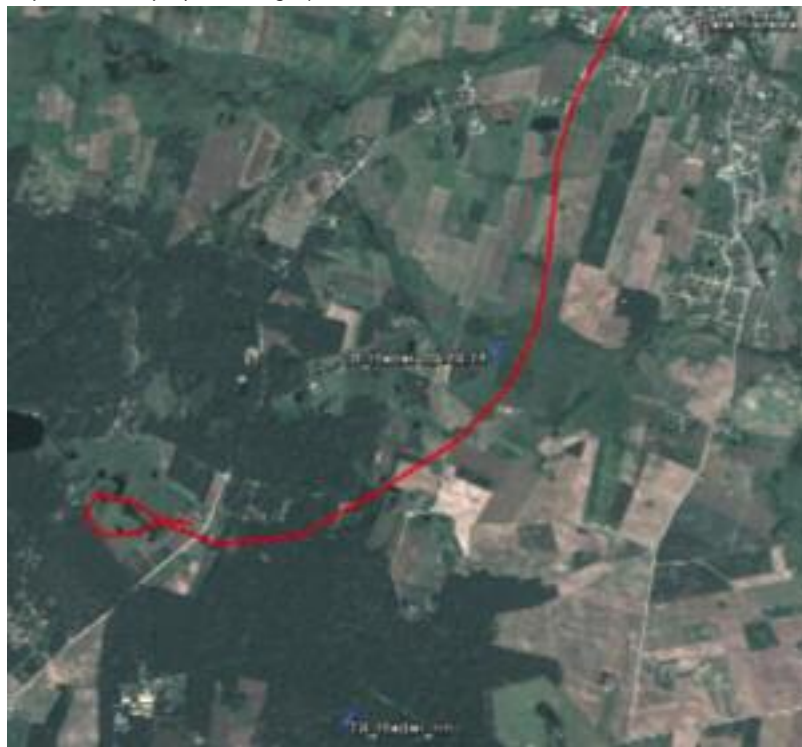
ci znajdującego się na pokładzie urządzenia *GPSMAP 695* wykazała, że po uzyskaniu od FIS informacji o warunkach pogodowych panujących w Bydgoszczy lot stał się mniej stabilny pod względem wysokości i kierunku. W ostatnim etapie lotu śmigłowiec opadał z prędkością sięgającą 6,9 m/s, zaś prędkość postępową przekroczyła w pewnym momencie VNE. Według Komisji mogło to świadczyć o tym, że pilot, konsultując się z dysponentem, skupił się na wprowadzaniu nowych ustawień do urządzenia *GPSMAP 695*. Odwrócenie uwagi od pilotowania mogło być przyczyną utraty świadomości położenia przestrzennego i kontro-

Trajektoria ostatniej fazy lotu według zapisu GPS

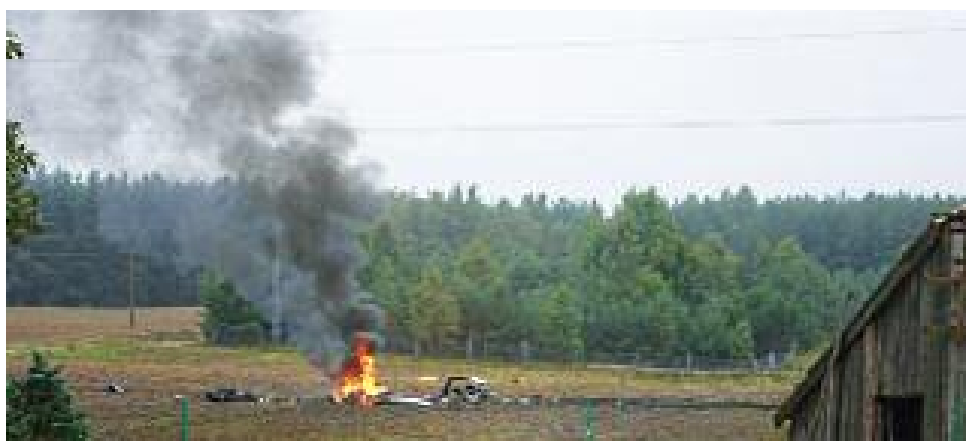
Miejsce wypadku tuż po zdarzeniu

Wskutek zderzenia z terenem przy prędkości ok. 100 km/h i pożaru kadłub śmigłowca uległ całkowitemu zniszczeniu

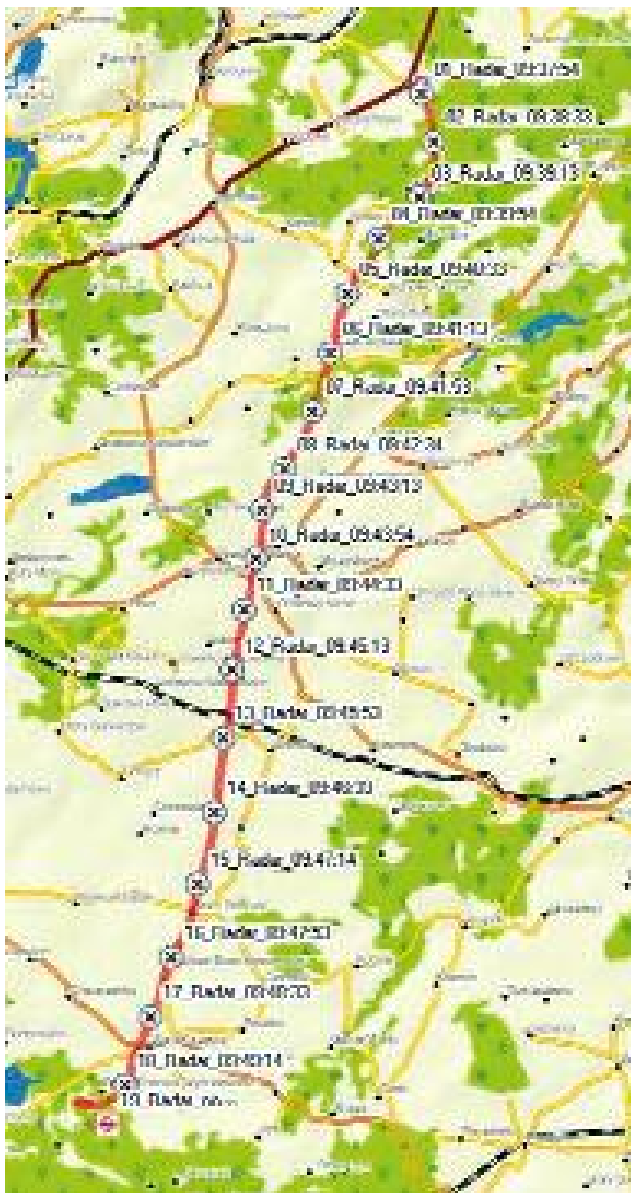
Trasa lotu według zapisu radarowego

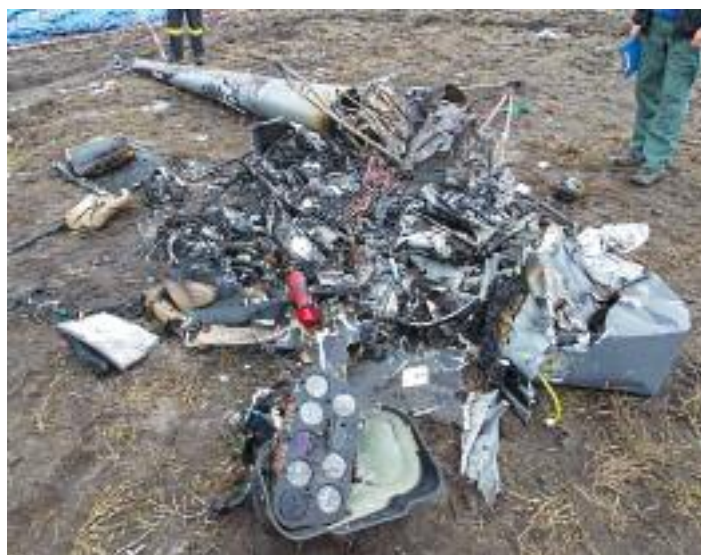
Wypalone szczątki kadłuba śmigłowca, na pierwszym planie część tablicy przyrządów
