Trzy kraksy

Wszystkie zdjęcia pochodzą z raportów PKBWL

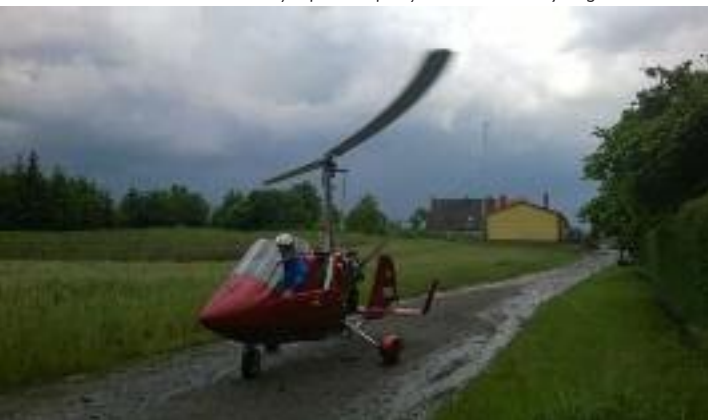
Wiatrakowiec Brako Gyro podczas próby startu z rozmokłej drogi w Noskowie...

• Podczas wykonywania lotu z Krępy koło Słupska do Zegrza Pomorskiego w czerwcowe popołudnie, właściciel wiatrakowca *Brako Gyro* wylądował zapobiegawczo w terenie przygodnym w miejscowości Noskowo ze względu na nagłe pogorszenie pogody. Około pół godziny po przejściu nawałnicy pilot postanowił kontynuować lot. Podczas rozbiegu po wąskiej drodze gruntowej nie zdołał utrzymać kierunku i wiatrakowiec stoczył się do płynącego wzdłuż drogi strumyka. Osoby obserwujące start wyciągnęły pilota z pogrążonej w wodzie kabiny. Analiza zdarzenia wykazała, iż przyczyną wypadku było podjęcie próby startu z rozmokłej drogi gruntowej, na której pozostawały kałuże wody, co utrudniało rozbieg i utrzymanie jego kierunku, a w konsekwencji doprowadziło do stoczenia się wiatrakowca do strumienia. Pół godziny po wypadku droga była już sucha...

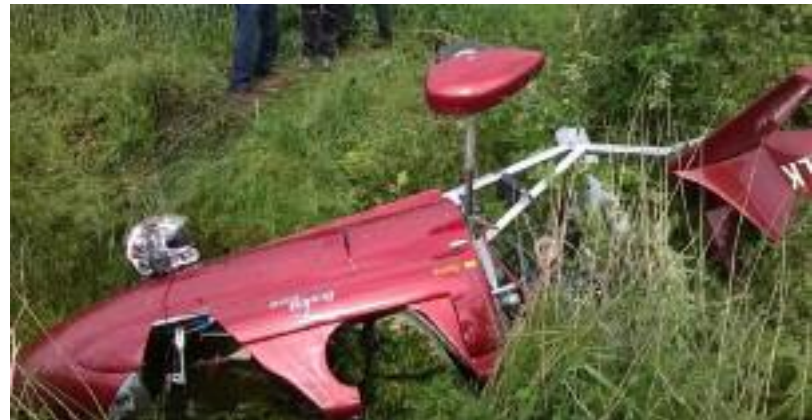
...i po jej nieudanym zakończeniu

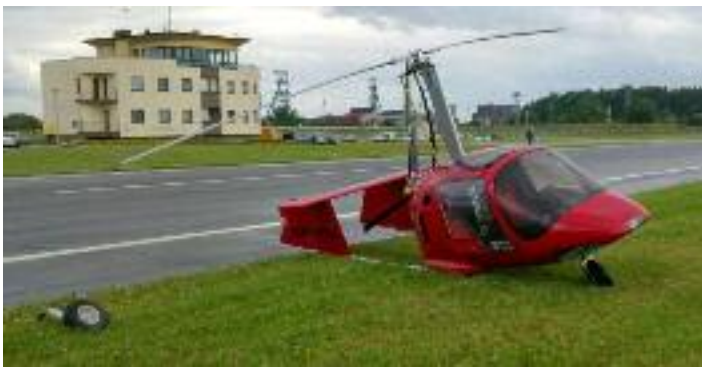
Wczerncowe przedpołudnie pilot wiatrakowca Xenon 2 RST wykonywał loty rekreacyjne wokół lotniska w Kaniowie. Po trwającym 25 minut locie z pasażerem rozpoczął manewr podejścia do lądowania na kierunku 31. Według komunikatu meteorologicznego, w tym czasie wiał wiatr o prędkości 15 węzłów (ok. 28 km/h) od lewej strony, pod kątem blisko 90 stopni do kierunku lądowania, a więc na granicy dopuszczalnych wartości określonych w instrukcji użytkownika w locie tego statku powietrznego (30 km/h, ok. 16 węzłów). Podczas przyziemienia na asfaltowej drodze startowej nastąpiło wyłamanie prawej goleni podwozia

z uszkodzeniem innych elementów płatowca, a na dobiegu wiatrakowiec utracił kierunek w prawo i zatrzymał się na części trawiastej pola wzlotów w odległości 15 metrów od punktu przyziemienia, uszkadzając przy tym końcówki łopat śmigła pchającego. Pilot i pasażer nie odnieśli żadnych obrażeń.

Analizując możliwe okoliczności wypadku komisja doszła do wniosku, że po zmniejszeniu obrotów silnika na podejściu do lądowania, by zlikwidować znoszenie przez boczny wiatr, pilot przechylił płaszczyznę wirnika w lewo, w kierunku wiatru, co jednak pogarszało właściwości aerodynamiczne wirnika. Podczas wyrównania ni-

ska nad płaszczyznę przyziemienia mógł popełnić jeden z dwóch błędów – wyrównanie wykonał na zbyt małej wysokości, przy dużej prędkości opadania, wyrównując płaszczyznę wirnika do poziomu, ale nie cofając prawej nogi, co przy silnym bocznym wietrze spowodowało przy przyziemieniu przemieszczenie się wiatrakowca w prawo, albo wyrównał lot zbyt wcześnie (za wysoko) i próbując korygować tor lotu doprowadził do utraty siły nośnej i przepadnięcia maszyny z jednoczesnym znoszeniem w prawo. Komisja oceniła, że pilot podczas podejścia do lądowania nie uwzględnił wystarczająco wpływu bocznego wiatru, na który wiatrakowiec jest bardzo

Xenon 2 RST w Kaniowie. Przy bocznym wietrze można tu było lądować w poprzek pasa

czuły, a jego duże ogólne doświadczenie (pilot linii lotniczych), okazało się niewystarczające do opanowania wiatrakowca podczas wyprowadzania z jednej z najtrudniejszych faz, jaką jest lot „poza krzywą mocy”. W raporcie zauważono, że właściwości wiatrakowca (dobieg rzędu kilku-kilkunastu metrów) umożliwiały lądowanie pod wiatr, w poprzek asfaltowej drogi startowej o szerokości 24 m.

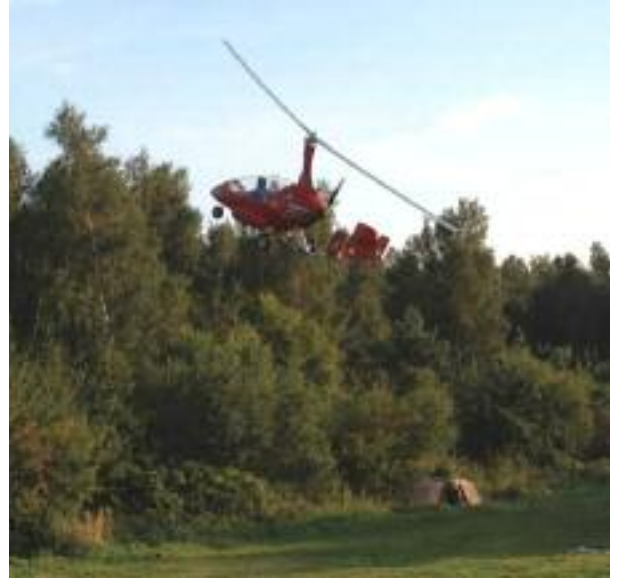
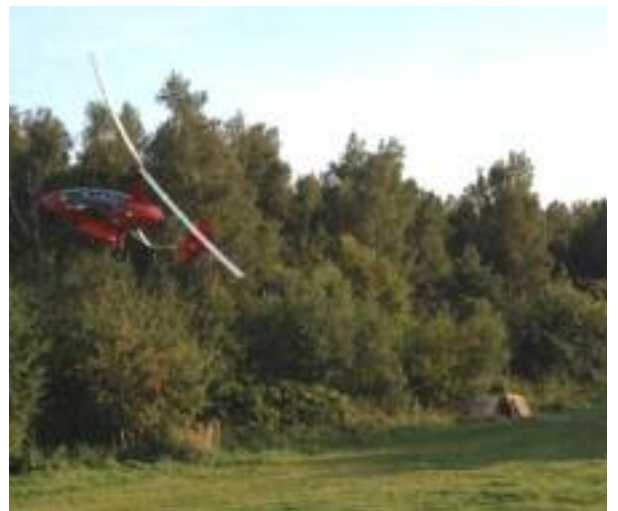
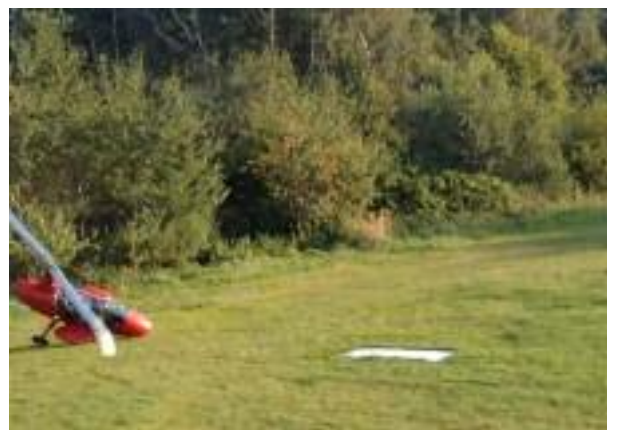
Po „dłuższym rozbiegu” wiatrakowiec oderwał się od gruntu i rozpoczął dalsze rozpędzanie, a przy 70-80 km/h przeszedł na wznoszenie, uzyskując przewyższenie nad znajdującą się przed nim ścianą drzew, nagle jednak zaczął przepadać. Aby uniknąć zderzenia z drzewami, pilot zawrócił w lewo o 180°, po czym wiatrakowiec twardo przyziemił, zaczepiając łopatami wirnika nośnego o ziemię i przewrócił się na prawy bok. Pilot i pasażer nie odnieśli obrażeń, zaś wiatrakowiec uległ zniszczeniu.

Zdaniem Komisji, przyczyną wypadku było pominięcie fazy rozpędzenia wiatrakowca nad ziemią do prędkości ok. 100 – 110 km/h (i tym samym nierozkręcenie wirnika nośnego do ok. 390 obr./min) i przejście do wznoszenia na zbyt dużych kątach natarcia, a także brak prawidłowej oceny przebiegu startu i niepodjęcie decyzji o jego przerwaniu w bezpiecznej odległości od ściany drzew. Komisja za-

Zdjęcia poklatkowe kolejnych faz wypadku *Calidusa 914 UL* w Jastarni

uważyła też, że przebiegłby bezpiecznie, gdyby wykonywano go na kierunku 30 od początku dostępnego tam rozbiegu, mając po zachodniej stronie teren porośnięty niższymi drzewami, a w razie problemów ze wznoszeniem, pilot mógłby skierować się pod wiatr, w kierunku zatoki.

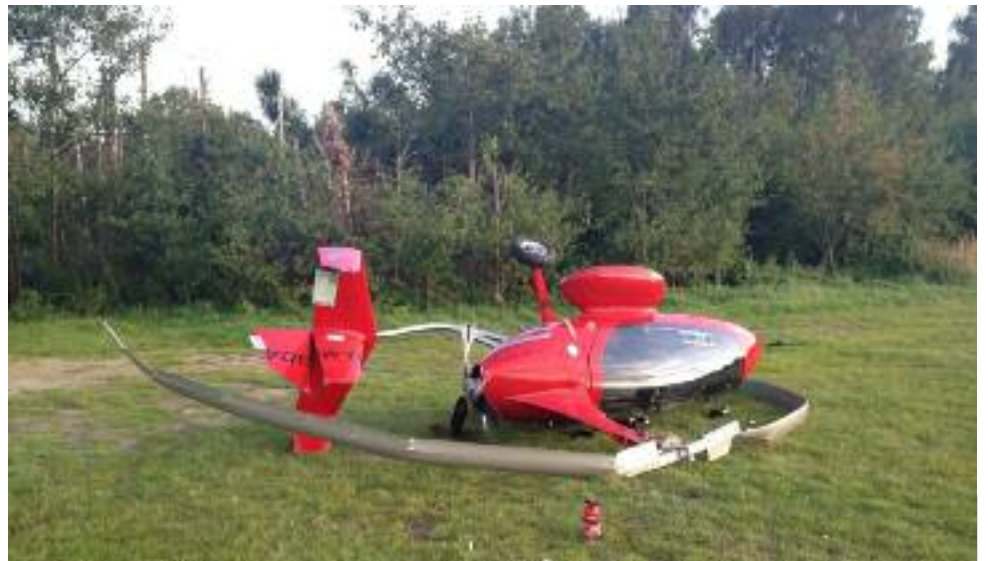
Rozbity *Calidus 914 UL* w Jastarni. I tym razem szczęśliwie obyło się bez ofiar.
