Poza nadzorem

Ubiegłoroczne zdarzenia z udziałem samolotów nieobjętych normalnym nadzorem każą się zastanowić nad bezpieczeństwem operacji wyrzucania skoczków

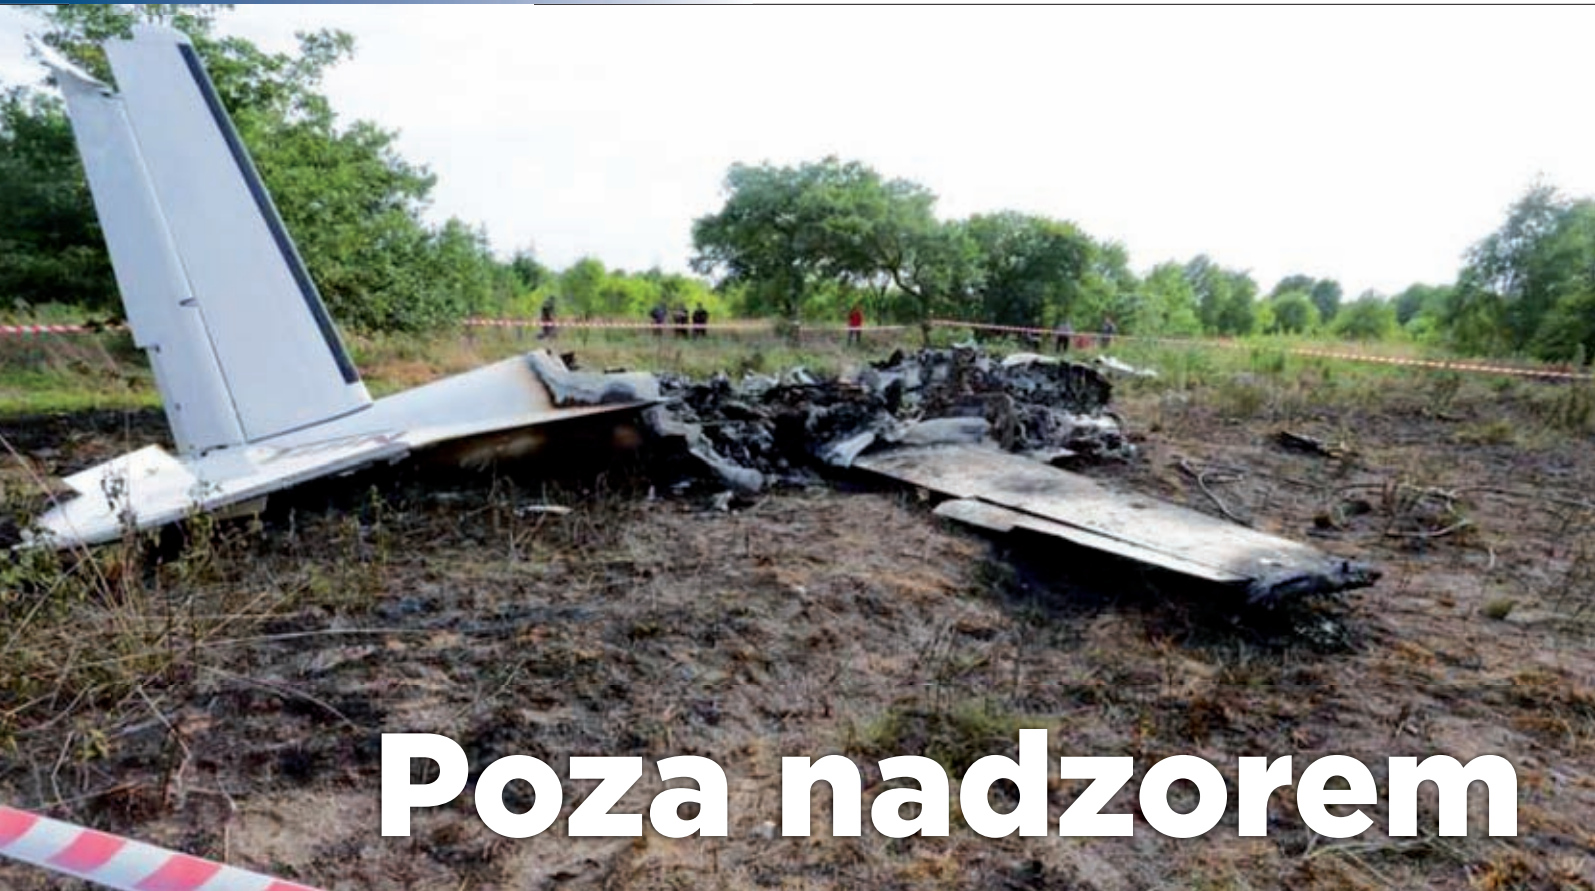
W sobotę 5 lipca 2014 r. w miejscowości Topolów koło Częstochowy rozbił się Piper PA-31P Navajo, który chwilę wcześniej wystartował z lądowiska Rudniki w celu wykonania zrzutu skoczków (fot. powyżej). Zginęło 11 osób, w tym pilot samolotu, zaś jedyny ocalały z wypadku skoczek odniósł ciężkie obrażenia ciała. Była to najtragiczniejsza katastrofa w dziejach polskiego lotnictwa sportowego i najpoważniejszy wypadek lotniczy na ziemiach polskich od katastrofy Iła 62 SP-LBG „Tadeusz Kościuszko” w 1987 r. Badanie przyczyn wypadku wciąż trwa, jednak wiele wskazuje na to, iż wśród czynników mających wpływ na jego zaistnienie była niewłaściwa eksploatacja samolotu zarejestrowanego w USA i w związku z tym nieobjętego polskim nadzorem lotniczym.

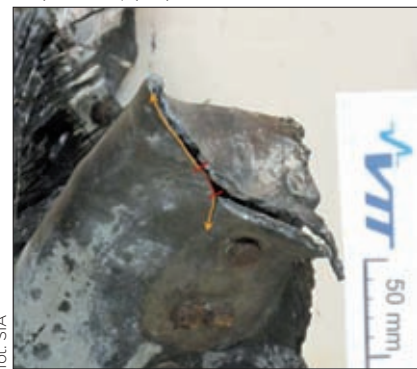
Zmęczeniowe pęknięcie zastrzału

Badanie wraku wykazało zmęczeniowe pęknięcie zastrzału z profilu ze stopu aluminium. Mogły mu sprzyjać zwiększone o ok. 25% obciążenia struktury wynikające z instalacji końcówek, intensywne eksploatacja (809 h nalotu, 3015 cykli) przy masie startowej bliskiej MTOW, nadmuch gorących spalin z silnika.

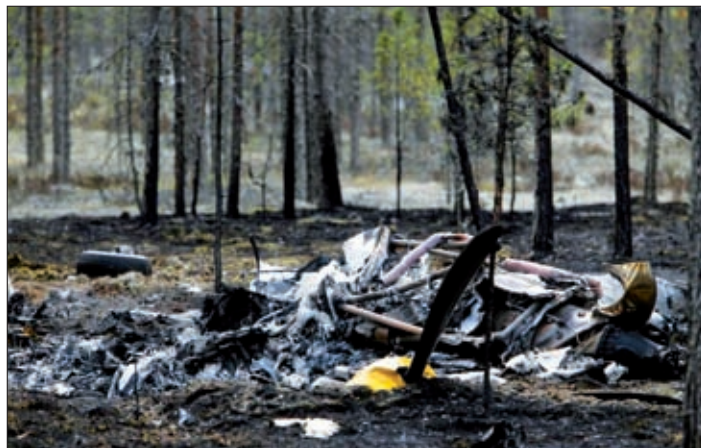
Po upadku na ziemię wrak *Comp Air 8* splonął doszczętnie

Samolot przeszedł w opadaniu zbliżone do plecowego korkociągu, zaś złamane skrzydło zakryło drzwi kabiny pasażerskiej. Korzystając z drzwi pilota, spadającą maszynę zdążyły opuścić trzy osoby, które wylądowały na spadochronach. Pozostałych ośmiorgo skoczków zginęło w momencie zderzenia z ziemią.

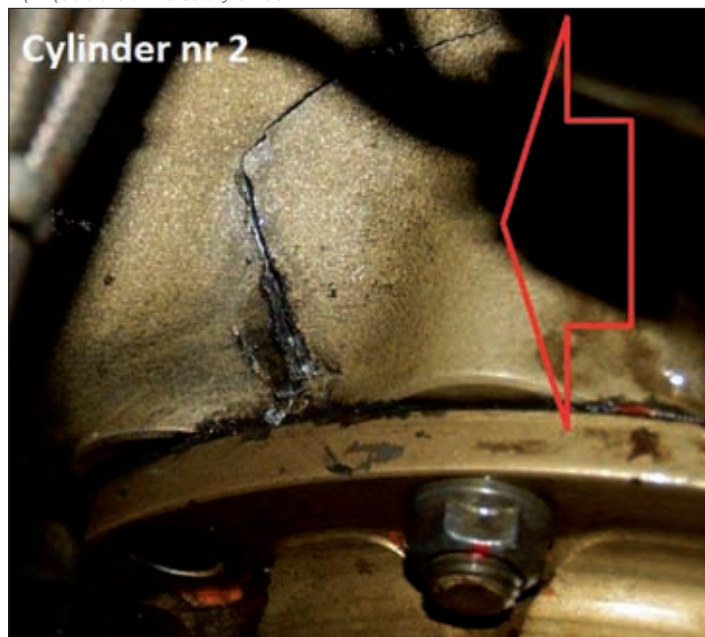
Pęknięcie bloku silnika Cessny U-206F

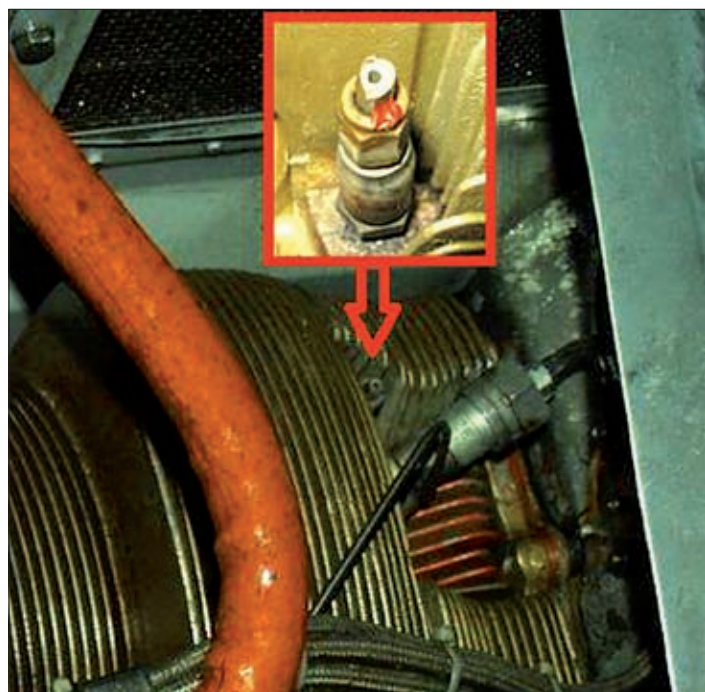
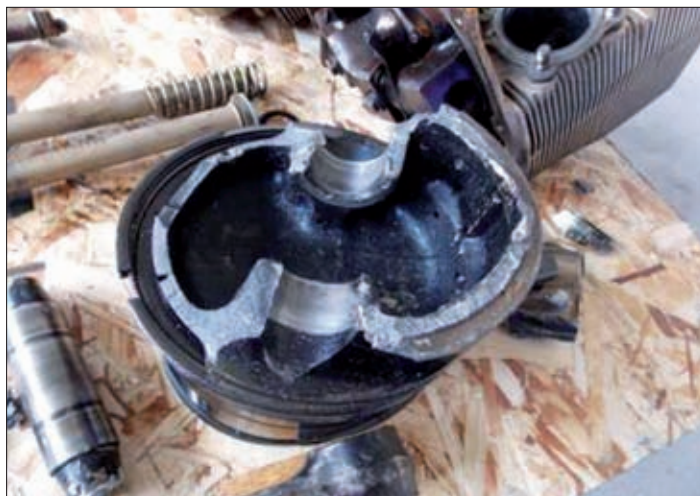
Zerwany przewód paliwowy przed wtryskiwaczem - wyciek benzyny groził pożarem!

Zniszczone elementy silnika Cessny 182M G-AXNX nieobjętej polskim nadzorem

wyrwany korbówód cylindra nr 2 bez jarzma stopy, sworzeń tłokowy i oderwany lewy iskrownik, stwierdzono również dziury w karterze w rejonie cylindra nr 1 i nr 2.

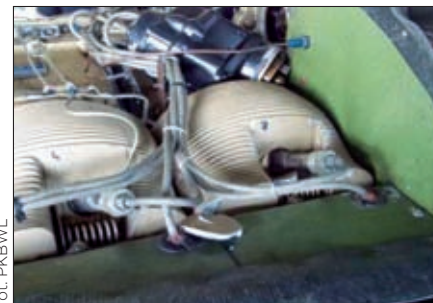
Widoczny oderwany lewy iskrownik
