Anatomia kłamstwa

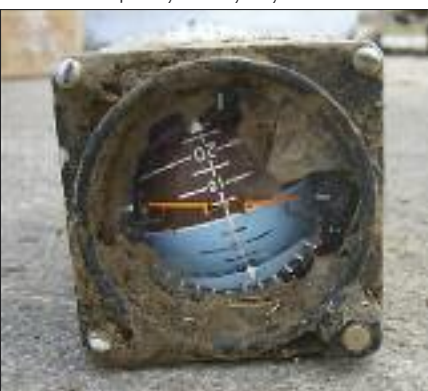
Zapasowy sztuczny horyzont...

...oraz ocalała goleń przednia i część dolnego poszycia dowodzą zderzenia w pozycji plecowej

Niezgodne z prawdą jest też twierdzenie, że przednia część kadłuba była „odkręcona”. Zachowana w całości goleń podwozia przedniego oraz spory fragment dolnego poszycia części nosowej z reflektorami lądowania przy jednoczesnym całkowitym zniszczeniu górnej części kadłuba świadczą jednoznacznie o tym, że cały samolot uderzył o ziemię w pozycji plecowej, lekko pochylony na nos. Potwierdza to również zachowany sztuczny horyzont.

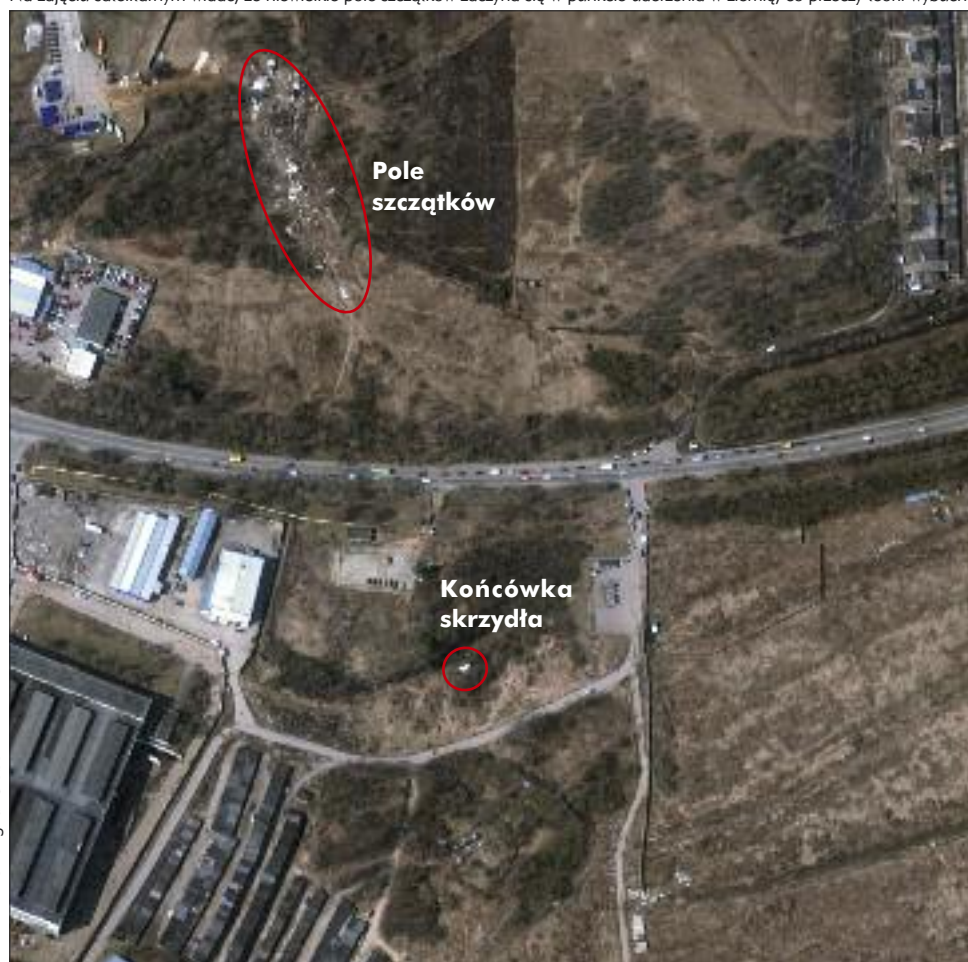
Na zdjęciu satelitarnym widać, że niewielkie pole szczątków zaczyna się w punkcie uderzenia w ziemię, co przeczy teorii wybuchu

To nieprawda. Gdy spojrzymy na zdjęcie satelitarne wykonane 12.04.2010 widzimy, że pole szczątków jest w istocie bardzo małe, skupione w miejscu zderzenia maszyny z ziemią – według pomiarów ma ono 60 m szerokości i 130 m długości. W przypadku wybuchu w powietrzu szczątki kadłuba i jego zawartości byłyby rozrzucone na dużo większym obszarze, jeszcze przed miejscem upadku! Na odcinku między brzozą a polem szczątków leżą

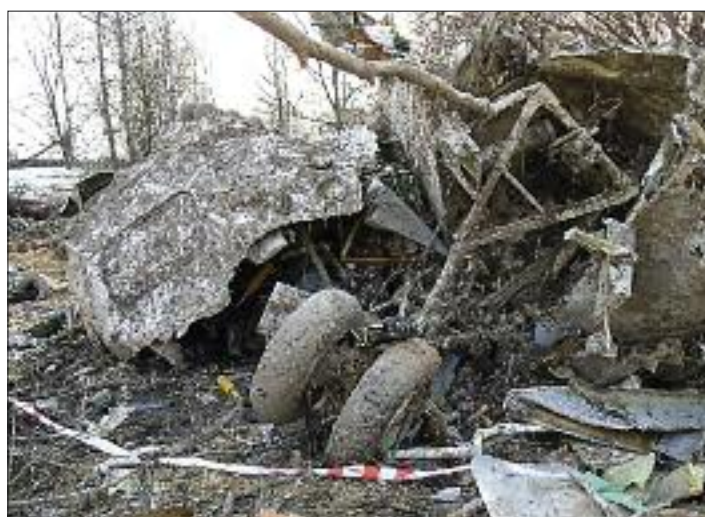
Członkowie zespołu Macierewicza kwestionują ustalenia Komisji, powołując się m. in. na brak dostępu do wraku, tymczasem sami tworzą swe teorie w całkowitym oderwaniu od faktów

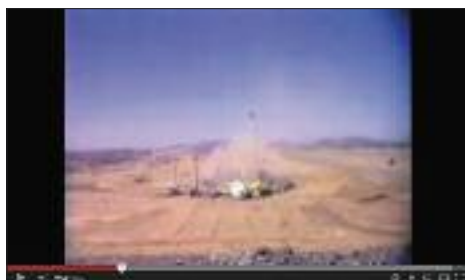
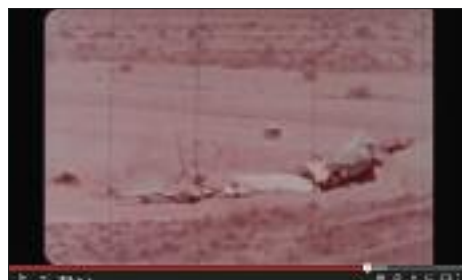
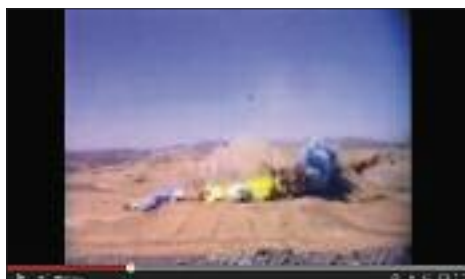
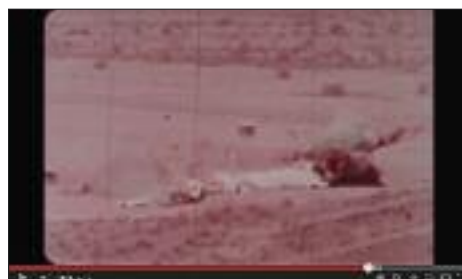
Eksperyment NASA z samolotem Constellation – widać końcówkę skrzydła opadającą na ziemię

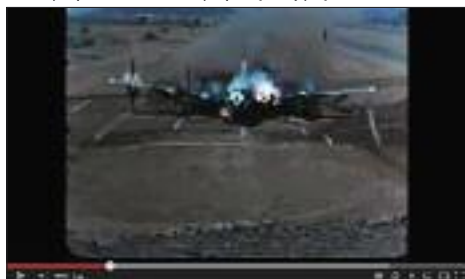
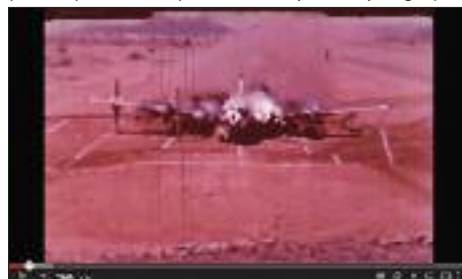
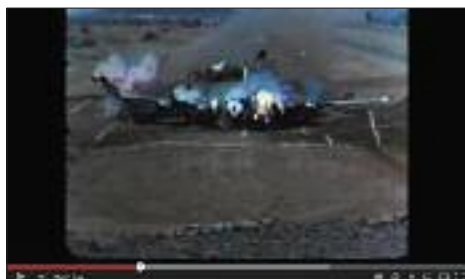
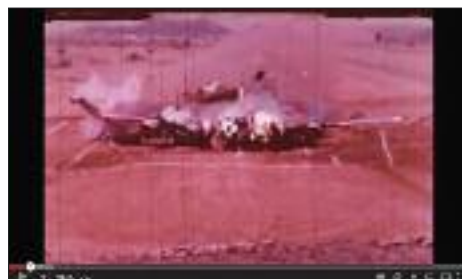
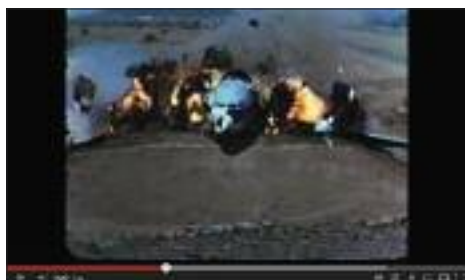
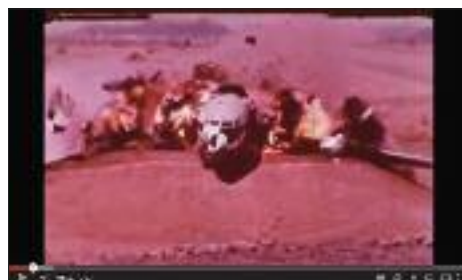
W eksperymencie z DC-7 przy większej prędkości (139 kts) urwana przez słup końcówka spektakularnie wystrzeliwuje w górę

matyczny zderzenia samolotu z przeszkodami z myślą o modelowaniu wycieków paliwa przy wypadkach, weryfikując go przez porównanie z eksperymentem FAA z lat 60. Wykorzystano w nim typowe słupy sosnowe o grubości 10 cali. Istotnie, zostały ścięte – tyle, że twardość sosny to 28-30 MPa, a brzozy – 48 MPa. W dodatku, jeśli popatrzymy za plecy uśmiechniętego Biniendy, zobaczymy, jak na filmie FAA końcówka skrzydła opada na ziemię. Zaś na filmie z drugiego testu FAA, przeprowadzonego z samolotem DC-7 przy prędkości większej o 27 węzłów, urwana przez słup końcówka spektakularnie wystrzeliwuje w górę (oba filmy dostępne są na YouTube).

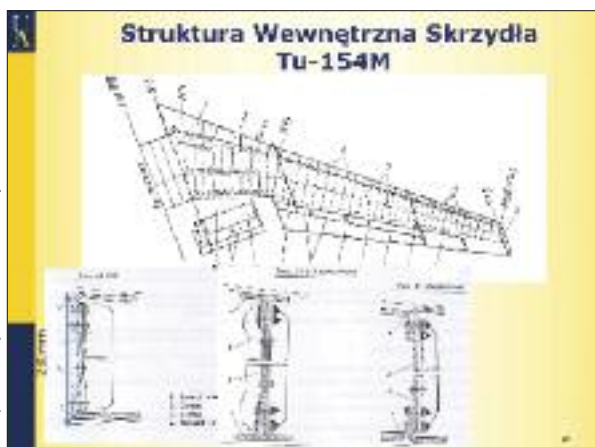
Dane do symulacji Biniendy – trzeci dźwigar końcówki i... dźwigary centroplata

Potem prof. Binienda przedstawia źródła danych do symulacji: wzięte z instrukcji serwisowej *Tu-154M* schematyczne rysunki skrzydła, trzeciego dźwigara końcówki skrzydła oraz dźwigarów... centroplata. Na jednym z kolejnych slajdów widzimy, że przyjął „grubość dźwigara” (sic!) 12 mm. Źródło (storage.mstuca.ru/bitstream/123456789/1349/KLA_HOB.doc) to studencki podręcznik konstrukcji i wytrzymałości, w którym dla przykładu napisano, że „grubość ścianki dźwigara może wynosić od 3 mm (*An-24*) do 12 mm (*Tu-154*)”. Nic tam nie ma na temat grubości pasów dźwigara oraz poszycia (podłużnice w symulacji pominięto), zaś prof. Binienda nie uwzględnił, że przekroje wszystkich elementów skrzydła maleją wzdłuż rozpiętości (np. w *Tu-154* grubość poszycia z 6 do 2,67 mm, a przy samej końcówce nawet 1,8 mm). I to mają być wiarygodne dane do badania wytrzymałości?!

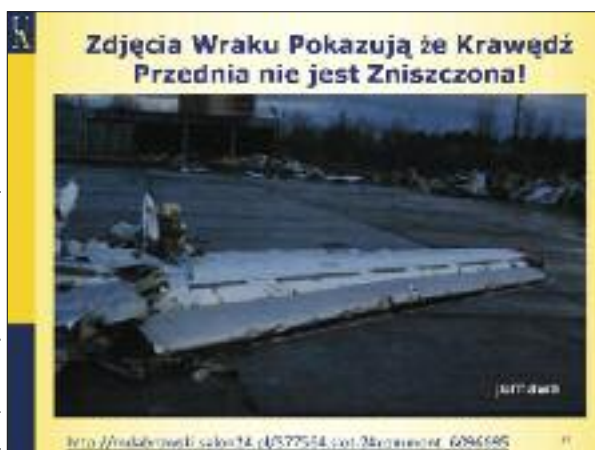
U góry Binienda pokazuje: „sloty są OK”. U dołu widać również trzeci segment

przez to skrzydło. A co jeszcze ciekawsze, jak widzimy na zdjęciu, słoty powinny być zniszczone przez to drzewo, a słoty są OK.” Klamstwo – zniszczony segment jest poza kadrem! W rzeczywistości pogięta i rozerwana końcówka trzeciego segmentu slotu, znaleziona przy brzozie, leży obok na resztkach skrzydła (patrz fot. na poprzedniej stronie).

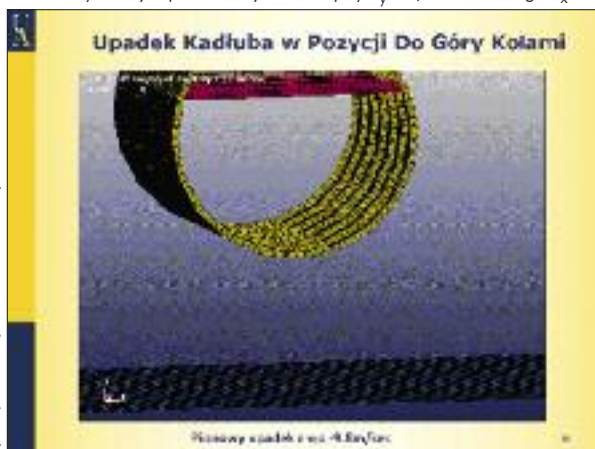
U dołu – symulacja upadku sekcji kadłuba przy $V_y = -9,8$ m/s. Dlaczego $V_x = 0$?

wanie bezsprzecznie dowodzi wybuchu. Błąd! U Biniendy kadłub spada pionowo z prędkością 9,8 m/s, a w rzeczywistości miał prędkość postępową 260 km/h, czyli ponad 72 m/s, trudno więc, by był zgnieciony i jednocześnie nie rozerwany, jak na owej symulacji.

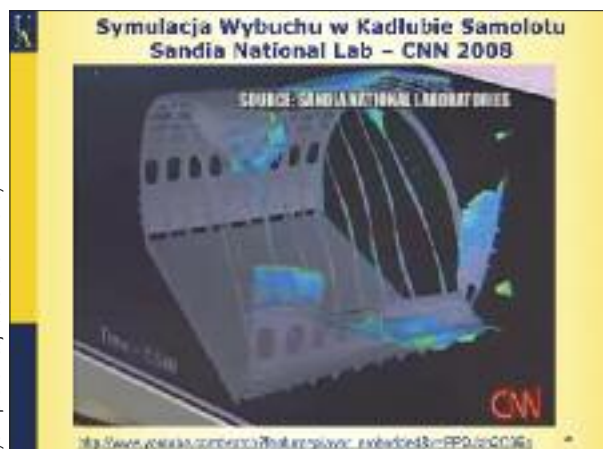
Czy coś takiego – poszycie odierwane od wręg – widzieliśmy w Smoleńsku?

Kolejnym dowodem na eksplozję wewnątrz kadłuba ma być znaleziona na YouTube symulacja Sandia Labs – ale tam poszycie odrywa się od wręg, a czegoś takiego w Smoleńsku nie widzieliśmy. Dalej Binienda tłumaczy, że gdyby Tu-154M upadł na grzbiet, to kadłub byłby chroniony od zniszczenia przez „wysoki ogon z tyłu i trzy masywne silniki, które są zbudowane z tytanu, jest bardzo dużo energii, którą mogą pochłonąć i zamortyzować w związku z tym uderzenie” (sic!).

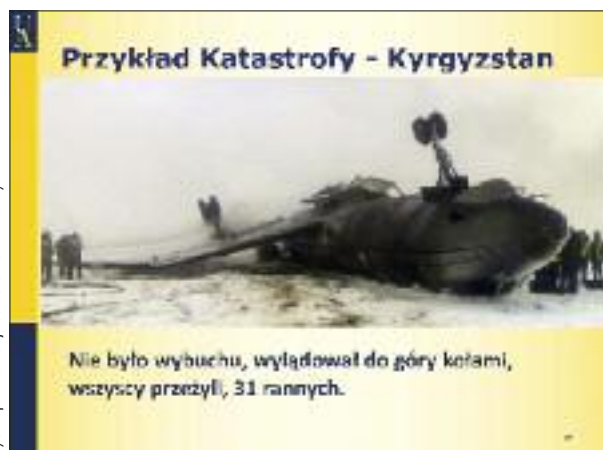
Klamstwo – samolot obrócił się już na ziemi, po odlamaniu się skrzydła

Warto jeszcze zwrócić uwagę na dwa slajdy. Na pierwszym widnieje wrak podpisany „wylądował do góry kołami”. Klamstwo, nie było żadnego „lądowania do góry kołami” – Tu-134 przy twardym lądowaniu w Osz w Kirgistanie 28.12.2011 stracił skrzydło i już na pasie obrócił się na grzbiet. Na drugim slajdzie Tu-154M z podpisem „rozłamiał się przy lądowaniu w lesie, wszyscy

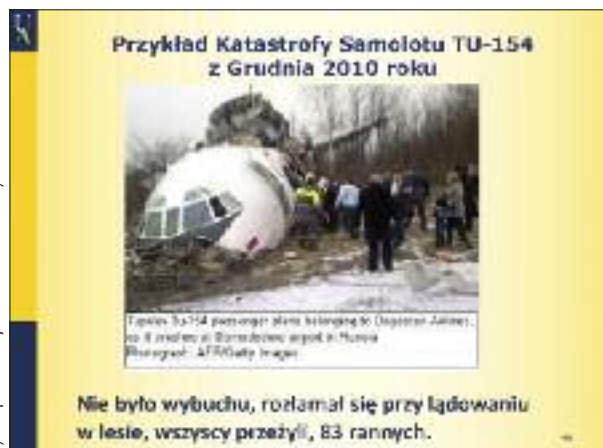
Klamstwo – to było awaryjne lądowanie na lotnisku Domodedowo, dwie ofiary

przeżyli”. Nieprawda – w rzeczywistości jest to efekt awaryjnego lądowania 4.12.2010 na lotnisku Domodedowo z dobiegiem zakończonym w zaroślach; dwie osoby zginęły na miejscu.

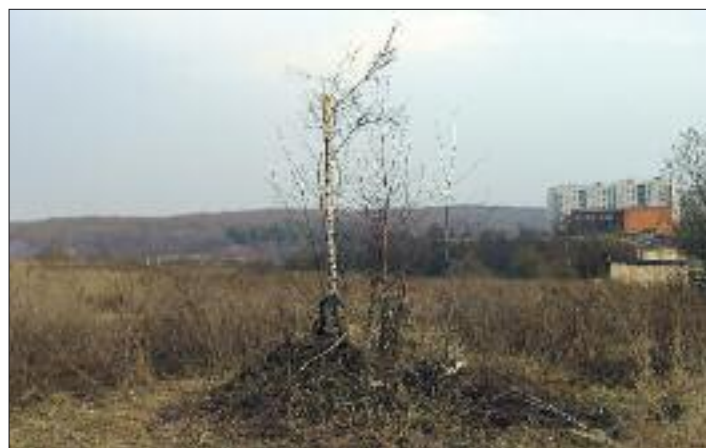
Oto dowód, że samolot leciał na wysokości ok. 4 m PRZED zderzeniem z grubą brzozą

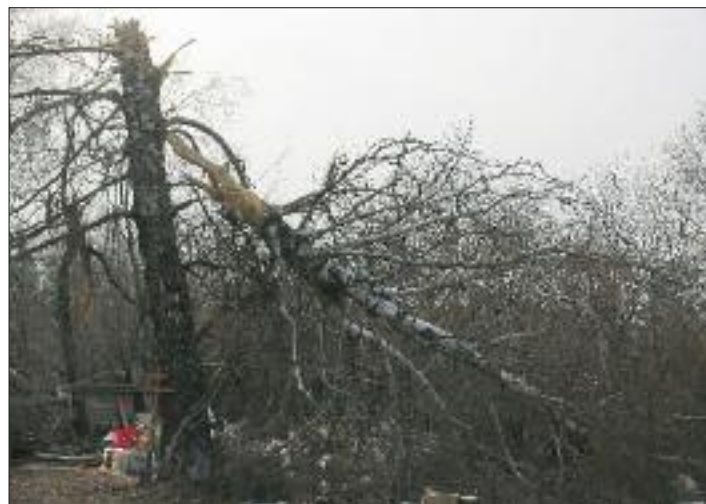
Jeśli chodzi o drzewa, to właśnie one, stojąc w milczeniu, zadają kłam pseudonaukowemu rewelacjom utytułowanych gwiazd „niezależnych” mediów. Utrwalone na zdjęciach, połamane przez maszynę pnie i korony drzew oraz fragmenty struktury skrzydła wbite w brzozę są niepodważalnym dowodem rzeczowym. Nikt go nie spreparował, w przeciwnym razie świadków już dawno znalazłaby pani Gargas. Nie da się go unieważnić żadną symulacją. Nie trzeba tygodni obliczeń uniwersyteckich komputerów, by zrozumieć, że kilkudziesięciocentymetrowa, nieskalana dotknięciem metalu drzazga, sterząca z odlamanej części pnia brzozy świadczy o tym, że skrzydło zostało przecięte, zaś brzoza złamała się później (zagadka dla Czytelników, dysponujących podstawową wiedzą

Feralna brzoza już po zabezpieczeniu szczątków maszyny - drzazga dowodzi przecięcia skrzydła

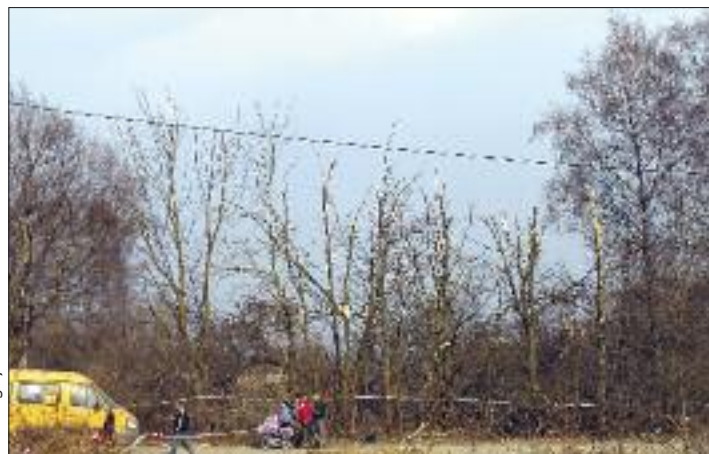
Połamane drzewa znaczą trajektorię samolotu i dokumentowały jego przechylenie

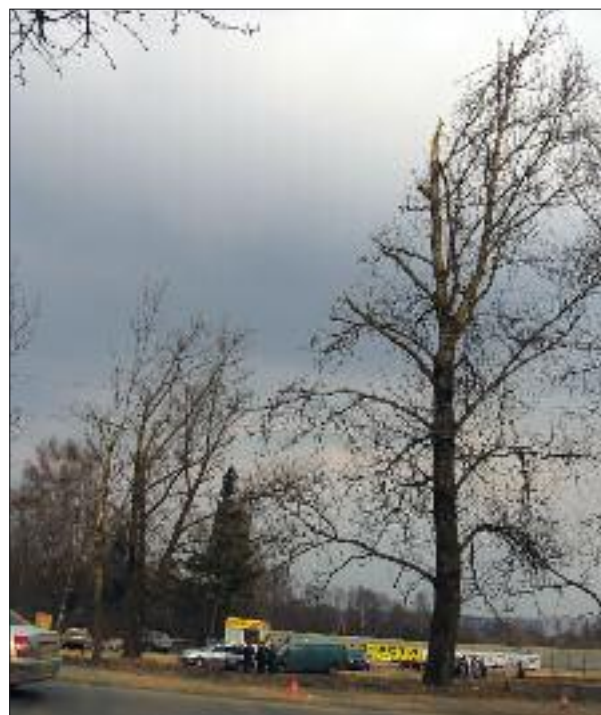
Tu widać, że chwilę przed upadkiem samolot przechodził już do lotu plecowego
