Błędy Biniendy

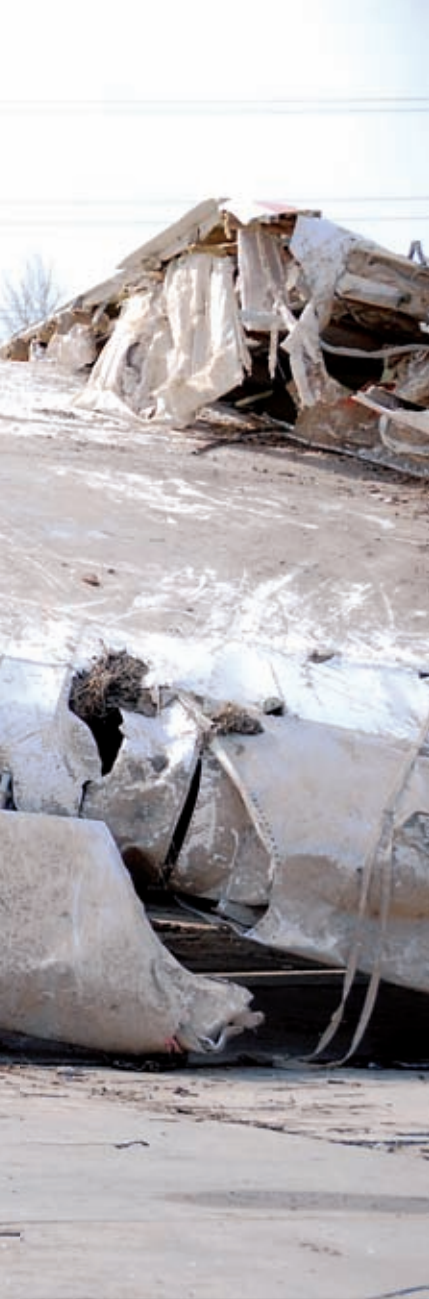
Zderzenia z kolejnymi drzewami spowodowały również uszkodzenia na prawym skrzydle. Zdjęcie uświadamia też grubość blach pokrycia fot. KBWLLP

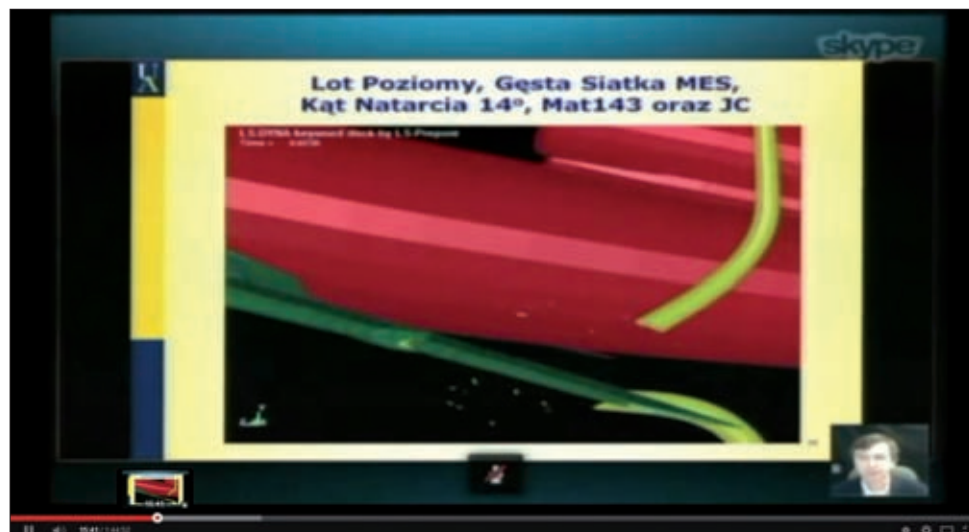
Aby uniknąć pytań o uszkodzenia dolnego pokrycia skrzydła przez brzozę, Binienda „zagina” pień drzewa o 90°!

że nic się nie stało. Aby odsunąć dyskusję na temat niszczenia dolnego pokrycia, Binienda przygotował kolejną animację, w której pień brzozy o średnicy 40 cm... wygina się jak rozgotowany makaron (patrz zdjęcie) i potulnie się układa pod skrzydłem, nie rozdzielając siękami i drzazgami jego 2,5 milimetrowego pokrycia.

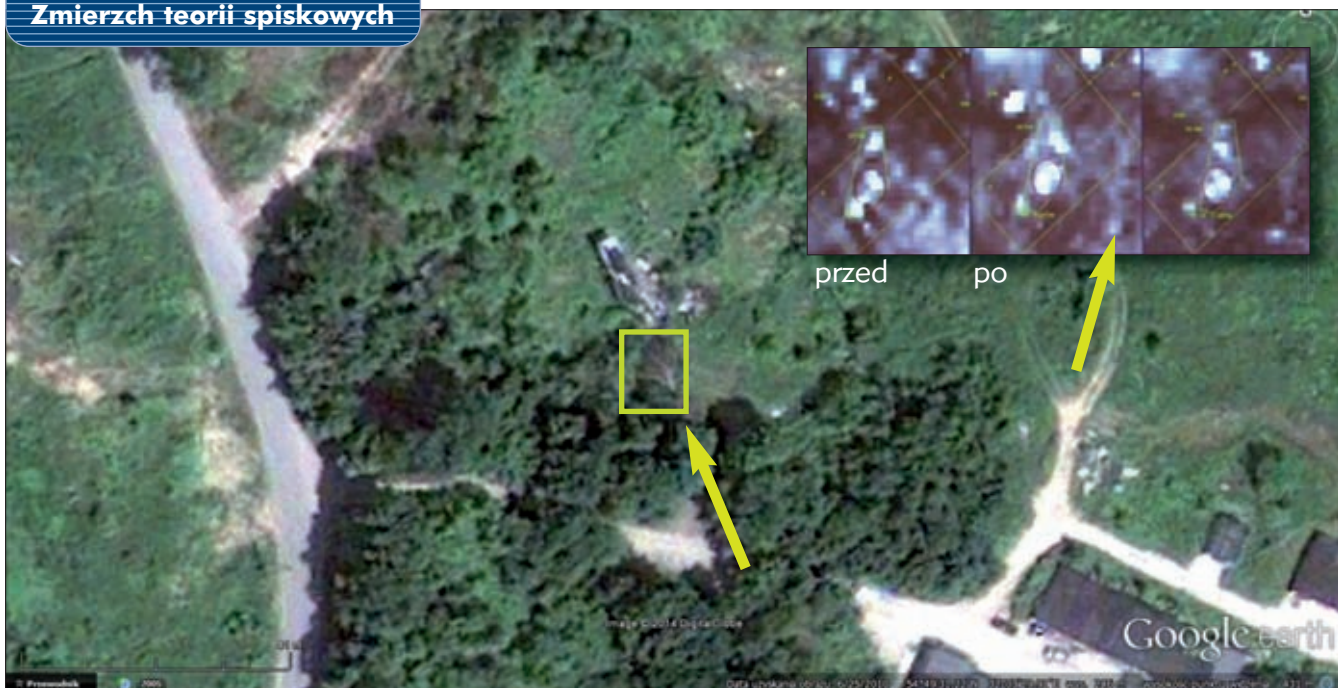
Powalona brzoza, doskonale widoczna na zdjęciu satelitalnym z 25.06.2010 (lewa strzałka) ale i... na zdeformowanym, niewyraźnym zdjęciu na prezentacji Cieszewskiego (prawa strzałka), tylko że – obok wskazanej przezeń pozycji! Nie widać jej na zdjęciu sprzed katastrofy.

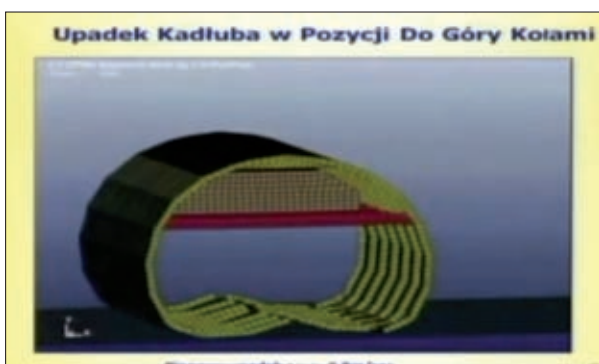
Naiwna manipulacja dr Biniendy – miażdżenie kadłuba bez prędkości poziomej

Inny przykład to „modelowanie” zderzenia kadłuba z terenem. Ściany kadłuba są zgniatane do wewnątrz, gdy spada on pionowo na ziemię z prędkością 9 m/s – Binienda całkowicie pomija **prędkość poziomą, przekraczającą 70 m/s**, z którą kadłub uderzył w porośnięte drzewami podłoże, rozrywając się w tył i na boki.

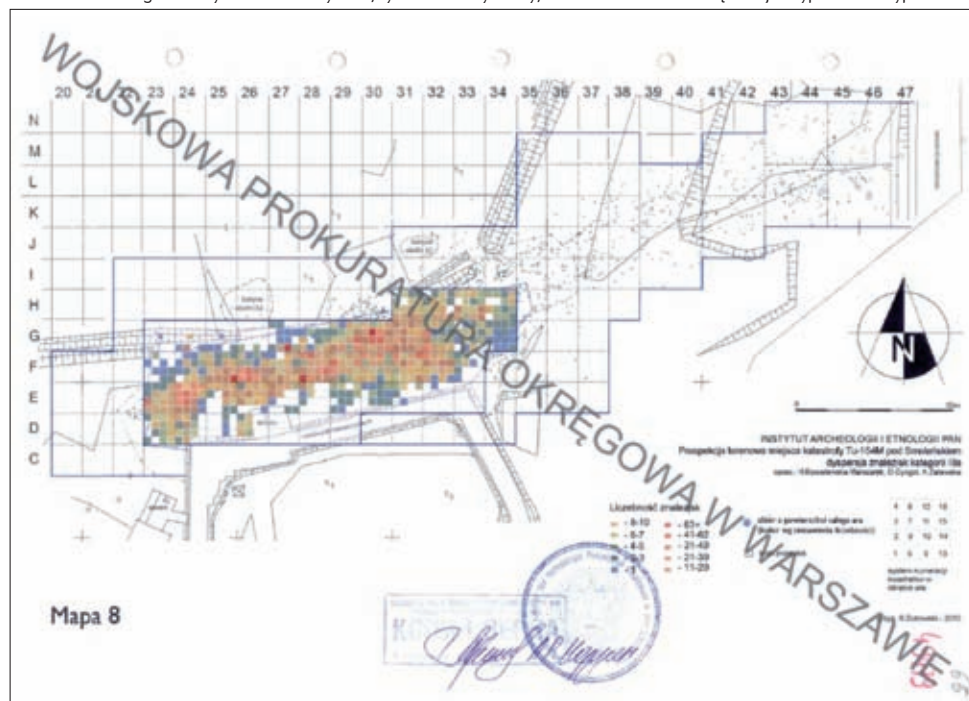
Badania archeologów miały udowodnić wybuch, tymczasem wykazały, że rozmieszczenie szczątków jest typowe dla wypadku

Ostatnią deską ratunku dla pozabawionego argumentów zespołu Macierewicza był wyniesiony z prokuratury raport z archeologicznej prospekcji terenowej miejsca katastrofy. Według zwolenników teorii zamachu, opisany w nim rozrzut szczątków, a także ich liczba i charakter jednoznacznie dowodzą, że samolot został zniszczony przez wybuch. I znów niespodziewanie tezy Macierewicza obalił „Nasz Dziennik”, publikując raport archeologów w całości. Okazało się, że pole szczątków ma kształt wydłużony, charakterystyczny dla rozpadu w wyniku zderzenia z ziemią, choć autorzy zastrzegają, że badania zostały wykonane po rekultywacji terenu przez buldożery i nie mogą stanowić podstawy do wyciągnięcia wniosków na temat przyczyn katastrofy.
