Po omacku

Był 6 czerwca 2010 r. Około 12:25 z lotniska San Sebastián w Hiszpanii (LESO) wystartowały trzy polskie samoloty – Cirrus SR-22 i dwie Cessny 182T. Celem było lotnisko Maia w Vilar da Luz w Portugalii. Plan lotu VFR przewidywał trasę na zachód wzdłuż wybrzeża z lotniskami zapasowymi Santander (LEXJ) i La Coruña (LECO).

Orzeczenie hiszpańskiej komisji o przyczynach jest prozaiczne – wlot VFR w warunki IMC bez uprawnień IFR i utrata orientacji. Wypadek w Asturias jest jednak porażający pod wieloma względami. Za sterami nie siedzieli nowicjusze: piloci Cessny mieli nalot 486 i 1407 h, pilot Cirrusa – 950 h. Samoloty były znakomicie wyposażone, oba z glaskokpitami z GPS. Dramat wydarzył się niecałe dwa miesiące po tragedii w Smoleńsku, której przyczyny były już dość dobrze poznane, a tu katastrofa według podobnego schematu – i to podwójna! Tyle, że hiszpańscy kontrolerzy, mając dobry

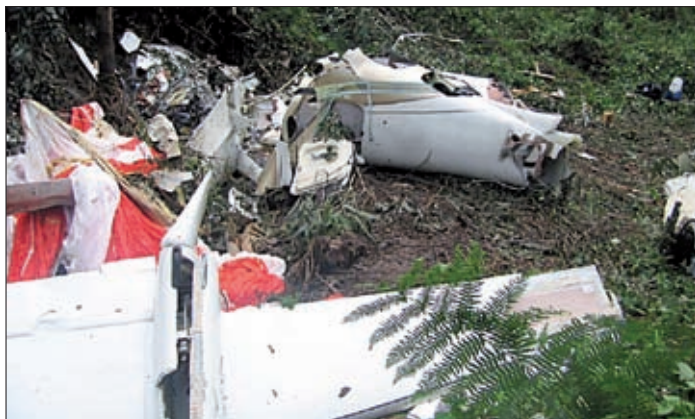
Szczątki Cirrusa – widoczny spadochron

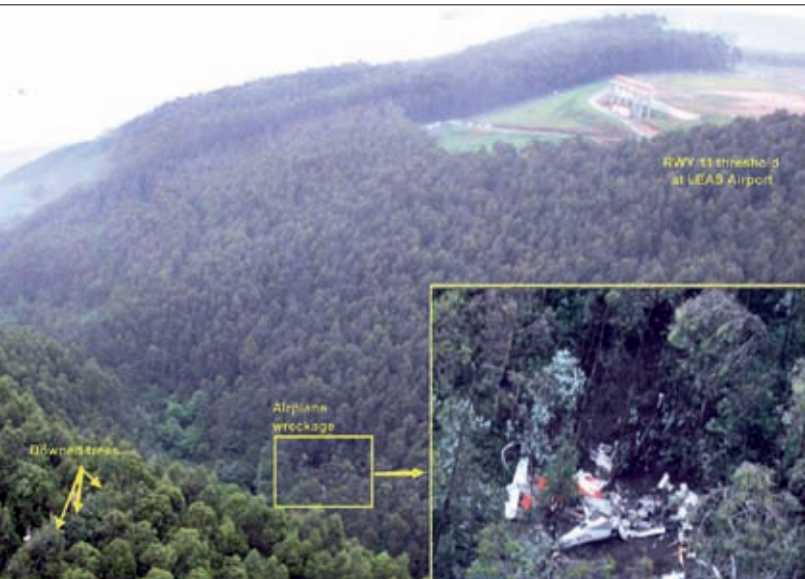
Cirrus zawadził o drzewa na stoku góry – spadochron CAPS nie zdążył się rozwinąć

Według zapisu z awioniki Cirrusa, lecąc na autopilocie samolot minął lotnisko od północy i wykonał zakręt w lewo o ponad 90°. Po odłączeniu autopilota o 13:58:43 pilot stracił panowanie nad maszyną – w ciągu 11 s Cirrus wykonał szereg chaotycznych zakrętów na zniżaniu i zaważył o drzewa na zboczu góry. Pilot uruchomił system ratunkowy CAPS, jednak spadochron nie zdążył się rozwinąć.

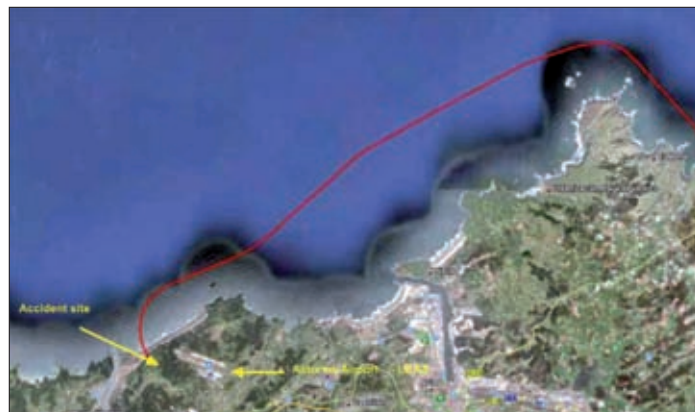
Trasa lotu Cirrusa

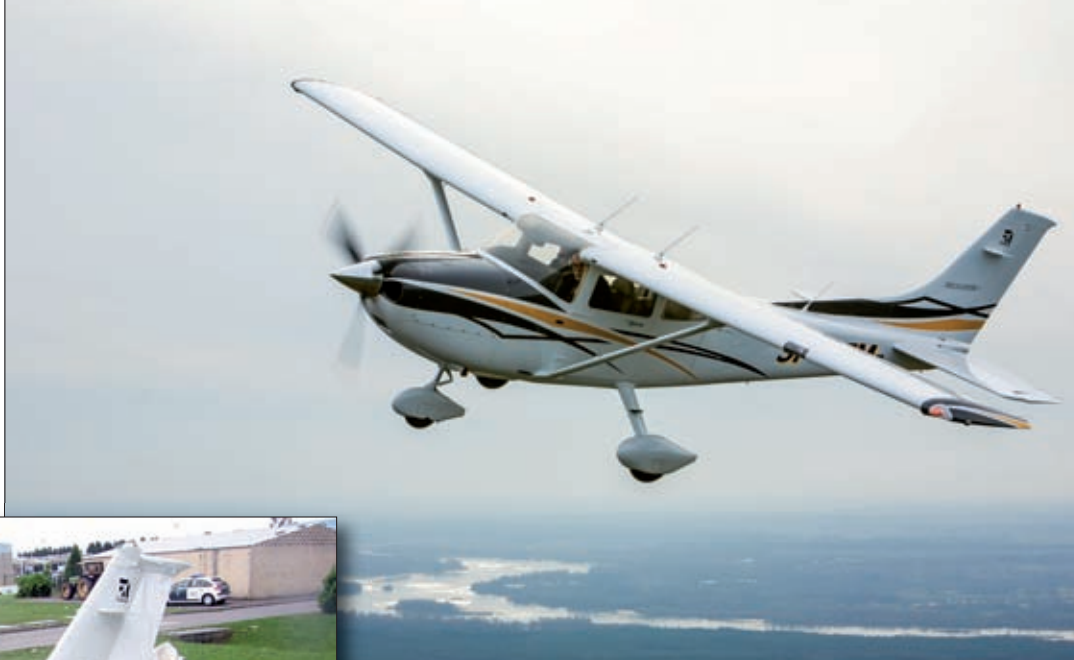
Kadłub Cessny został rozdarty strzępy

Analiza danych radaru wykazała, że Cessna wleciała nad ląd przed trawersem lotniska, okrążyła je od południa i lecąc na zniżaniu pod kątem prostym do pasa, uderzyła kadłubem w klimatyzator na dachu parterowego budynku obok płyty, rozbijając się doszczętnie.

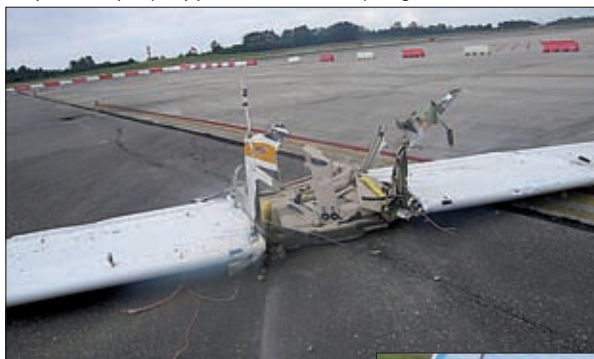
Skrzydła Cessny odpadły jako całość od rozszarpanego kadłuba

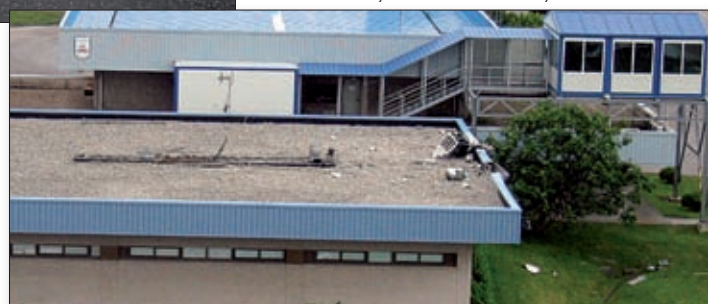
Resztki klimatyzatora na dachu budynku
