Nisko i powoli

Dodatkowy element o charakterze misji może wprowadzić znaczne zagrożenie nawet do rutynowego lotu

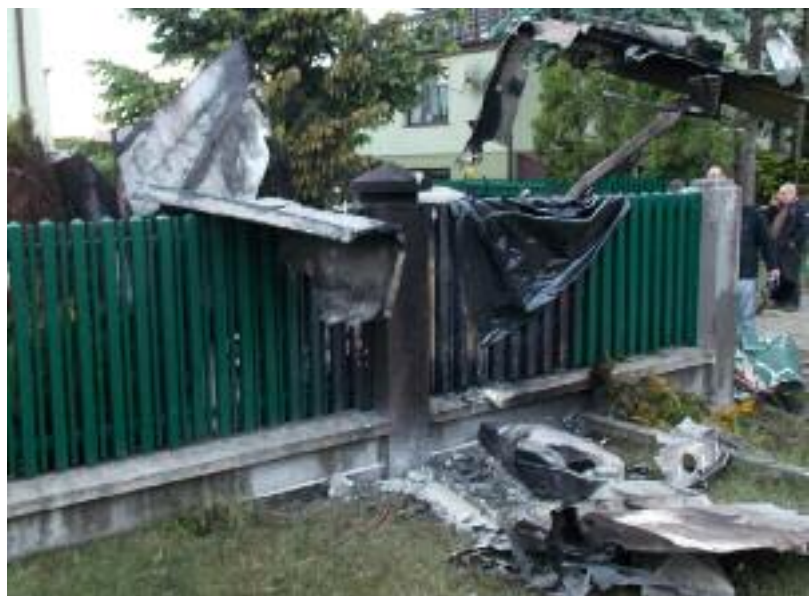
Samolot zderzył się z terenem na obszarze osiedla domków jednorodzinnych

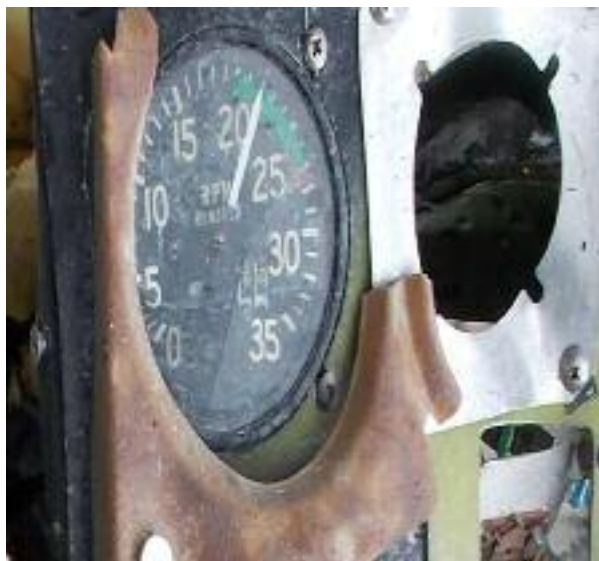
Analiza dowodów wykazała, że zespół napędowy pracował do zderzenia z ziemią

Czy na wypadek mogły mieć wpływ przyczyny techniczne? Krótce przed wypadkiem należąca do aeroklubu maszyna przeszła przegląd po 50 godzinach nalotu, po którym wylatała tylko około 5 h. Analizując dowody Komisja stwierdziła, że stery samolotu działały aż do kolizji z przeszkodami, w chwili zderzenia z ziemią silnik pracował, a śmigło obracało się. Zdaniem Komisji możliwe niewiel-

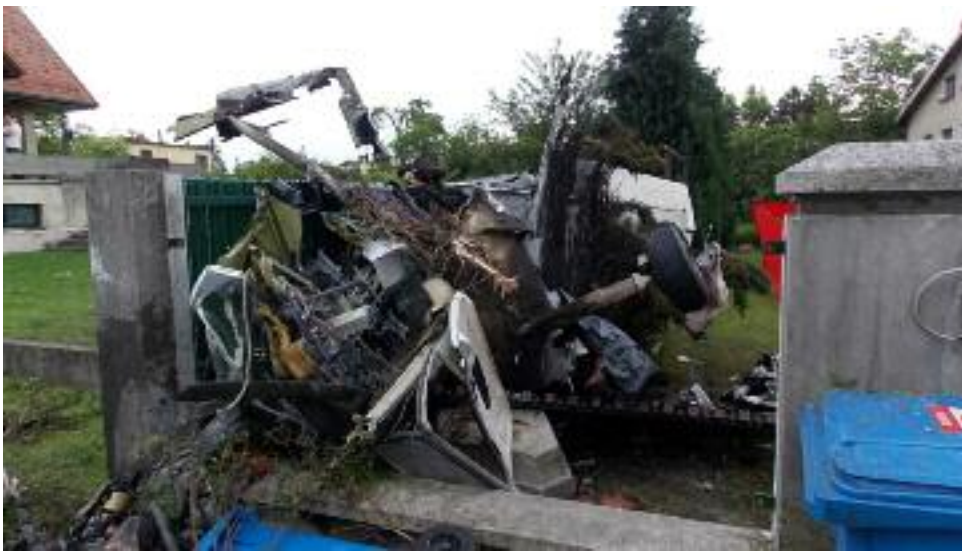
Po upadku na ziemię wrak został w znacznym stopniu starwiony przez pożar

Spadający z silnym przechyleniem na lewe skrzydło i pochyleciem pod kątem około 40-45 stopni w stosunku do ziemi Cessna ścięła wierzchołek drzewa, a następnie uderzyła w pień kolejnego, tracąc część prawego skrzydła. Chwilę po tym uderzyła w krzewy, ogrodzenia posesji i ziemię, zatrzymując się na trawniku za ogrodzeniem, odwrócona przeciwnie do kierunku nalotu. Zderzenie z terenem nastąpiło w odległości około 1200 metrów na północny wschód od lotniska. Załoga poniosła śmierć na miejscu. Po upadku samolotu rozwinął się pożar, który w ciągu kilku minut strawił znaczną część wraku.

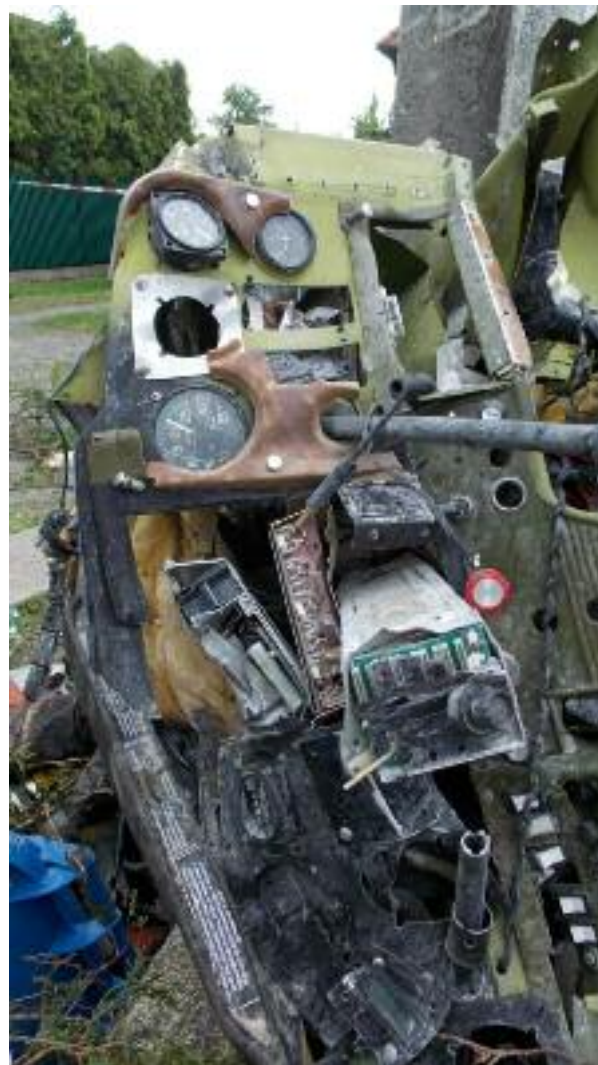
Płatowiec uległ całkowitemu zniszczeniu – nie było szans na przeżycie wypadku

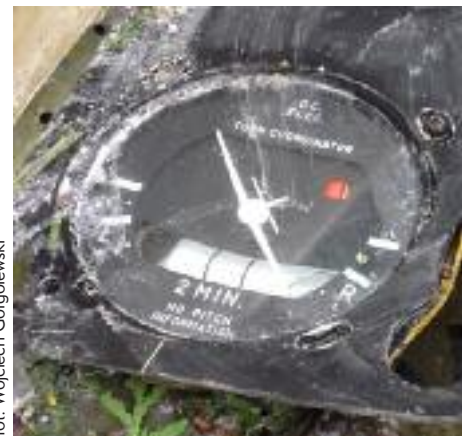
Po utracie części prawego skrzydła samolot zderzył się z ziemią z przechyleniem na prawo
