# Lataj nisko i powoli...

**W**ypadki śmigłowcowe mają swoją specyfikę, związaną choćby z tym, że loty odbywają się często w pobliżu ziemi i z mniejszymi prędkościami. Jednak najślabszym ogniwem łańcucha bezpieczeństwa wciąż pozostaje człowiek...

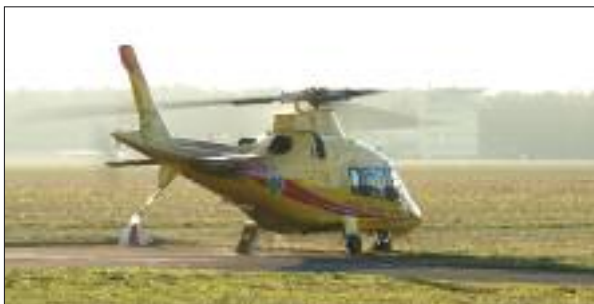
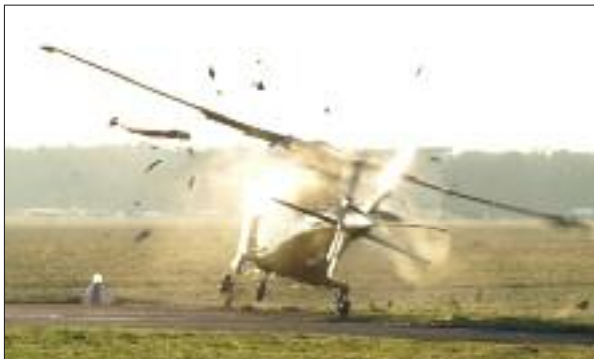
Agusta A109E zniszczona w efekcie rezonansu naziemnego – niżej widoczne narastanie oscylacji i uderzenie łopat w belkę ogona

Błyskawiczne poderwanie maszyny mogło uratować śmigłowiec...

20 listopada 2009 roku na lotnisku Warszawa Babice pilot zawodowy (nalot 2014 h) z instruktorem śmigłowcowym LPR (nalot na śmigłowcach 2026 h, w tym na A109E 858 h) wykonywali loty przeszkalające na śmigłowcu Agusta A109E SP-HXA. Start do lotu w celu zademonstrowania postępowania w sytuacjach awaryjnych wykonano z zawisu znad płyty postojowej ze wznoszeniem z przemieszczaniem do tyłu. Na wysokości około 20 m zasymulowano awarię jednego silnika i przerwano wznoszenie, po czym nastąpiło pochylenie śmigłowca do przodu, dół do płyty i lądowanie z lekkim przelotem na zachodniej części płyty. Przy lądowaniu śmigłowiec wpadł w rezonans naziemny. Przyziemienie na-

stąpiło z niewielkim przechylem na prawą goleń podwozia, następnie na goleń lewą i przednią z przemieszczaniem się maszyny do przodu. Pomimo użycia hamulca postojowego, przednia goleń spadła z krawędzi płyty na płaszczyznę trawiastą. Nastąpiły gwałtownie narastające, cykliczne odbicia koła prawego, przedniego, a następnie lewego o zwiększającej się amplitudzie z jednoczesnym obrotem śmigłowca w lewo, którym towarzyszyły przechyły na boki. Siły bezwładności spowodowały destrukcję mocowania przednich węzłów przekładni głównej i odchylenia jej wraz z wirnikiem do tyłu, co doprowadziło do obciążenia belki ogonowej przez łopatę wirnika nośnego. W wyniku przechylenia się śmigłowca na lewą burtę nastąpiło niszczenie łopat wirnika nośnego uderzających o płytę postojową; jedna z nich została całkowicie wyrwana. Instruktor nie odniósł żadnych obrażeń, a szkolony pilot z urazem kręgosłupa został przewieziony do szpitala.

Według ustaleń PKBWL, przyczynami wypadku były: **błąd w technice pilotowania, polegający na nieprecyzyjnym i twardym przyziemieniu śmigłowca podczas lądowania na prawą, a następnie lewą i przednią goleń podwozia z jednoczesnym przemieszczaniem śmigłowca do przodu i stoczeniem przedniego kółka z płyty betonowej na trawę, co doprowadziło do rezonansu naziemnego i zniszczenia śmigłowca, użycie hamulca postojowego oraz prawdopodobnie zbyt późna próba zapobieżenia rezonansowi poprzez poderwanie śmigłowca lub zmniejszenie skoku i mocy**. Okolicznością sprzyjającą był niezgodny z procedurą wybór miejsca do symulacji sytuacji awaryjnych. Komisja zaleciła wykorzystanie okoliczności zdarzenia w czasie szkoleń pilotów, zwłaszcza w zakresie postępowania w sytuacji wystąpienia rezonansu naziemnego.
