Zderzenie z burzą

To miał być prosty lot bez niespodzianek. Kilkunastoletni, ale dobrze utrzymany dwusilnikowy samolot Piper PA-34 Seneca III trzeba było dostarczyć z miejsca stacjonowania na lotnisku Kraków Balice do Bydgoszczy, w celu wykonania prac okresowych po kolejnych 50 godzinach lotu.

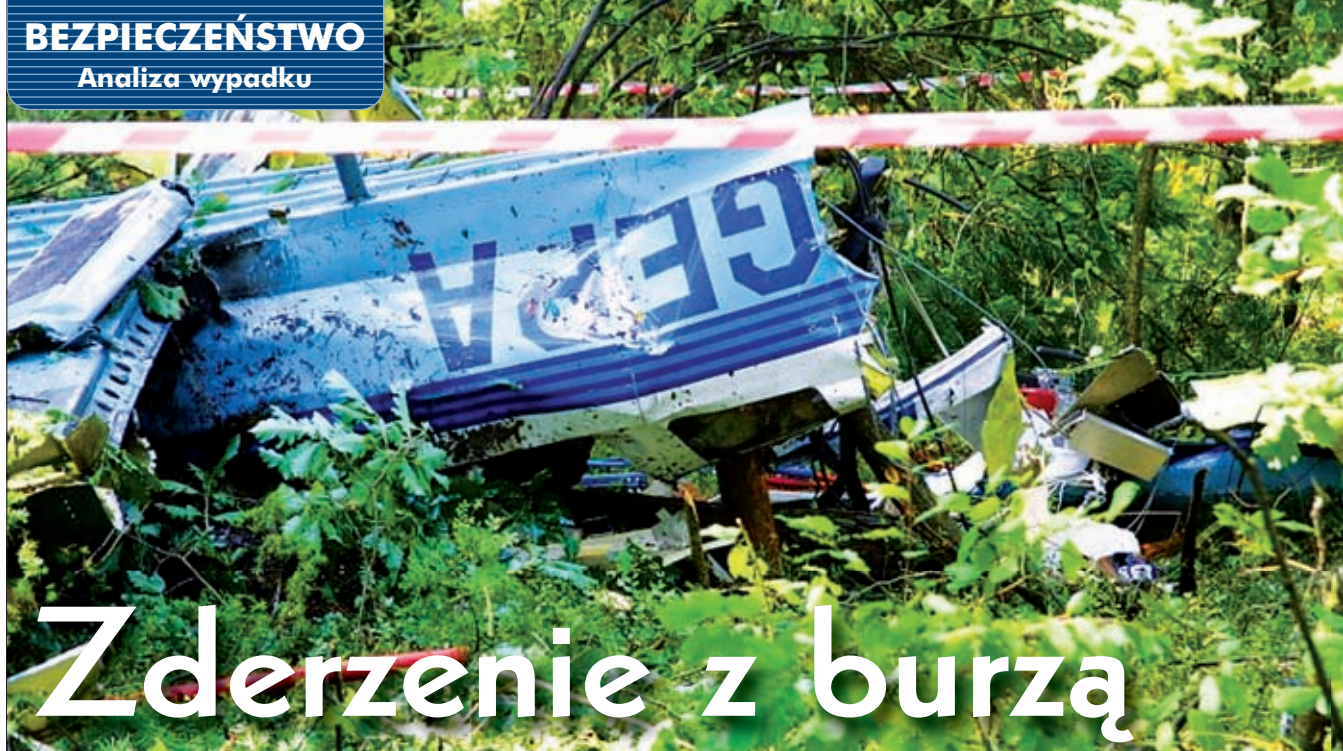
Analiza przelotów elementów strukturalnych płatowca wykazała, że przyczyną ich zniszczenia było przekroczenie dopuszczalnych naprężeń; wykluczono wady materiałowe oraz pęknięcia zmęczeniowe.
