Zrób to sam

Obsługa techniczna statków powietrznych przez właściciela nakłada na niego obowiązek posiadania niezbędnej wiedzy, umiejętności i... wyobraźni – ich brak może mieć fatalne konsekwencje!

Winny ultralajt?

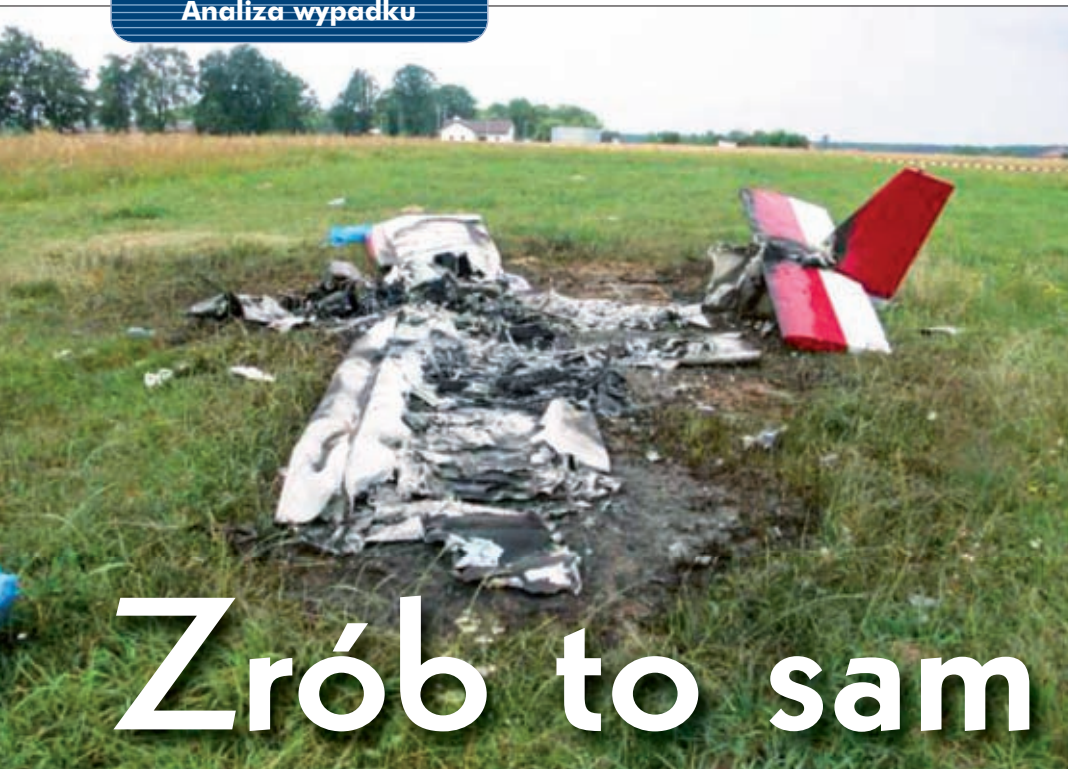
ślizg po skrzydle, a potem w bardzo strome nurkowanie i zderza się z ziemią pod kątem 30-45°. Wybuch pożar, który niemal doszczętnie trawi płatowiec. Załoga samolotu ginie na miejscu.

Zodiac splonął niemal doszczętnie
