Nie zapomnij o oddychaniu

11 listopada 2008 roku o 9:48 (UTC) instruktor pilot szybowcowy wystartował szybowcem *Junior* z Jeleniej Góry z zamiarem wykonania lotu falowego na przewyższenie 5000 m.

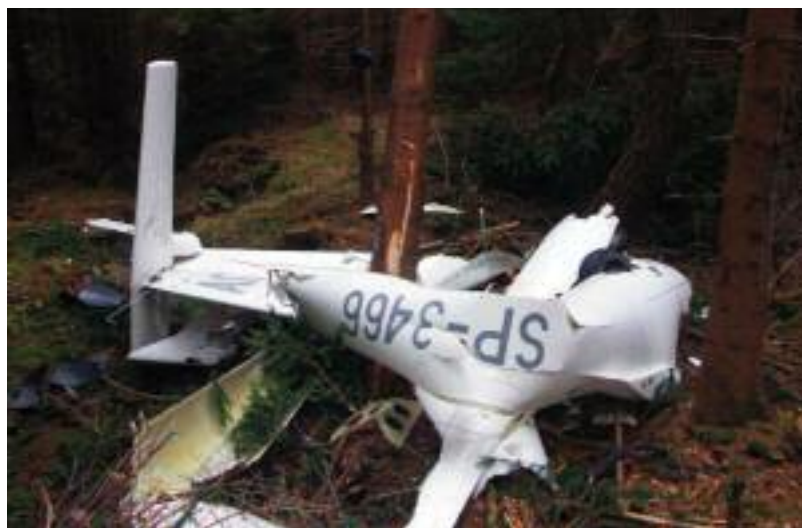
Pilot uratował się skokiem ze spadochronem. Zawisł na drzewie w pobliżu wraku szybowca. Wrak spadł do lasu praktycznie pionowo
