Pożar na Helu

Wczesnym rankiem w pogodny lipcowy dzień na polu wzlotów w Jastarni pilot zawodowy samolotowy (uprawnienia ME, IR, FI) z towarzyszem przygotowywali się do lotu samolotem AT-3 do Gryzlin, skąd przylecieli dzień wcześniej po trasie z Warszawy.

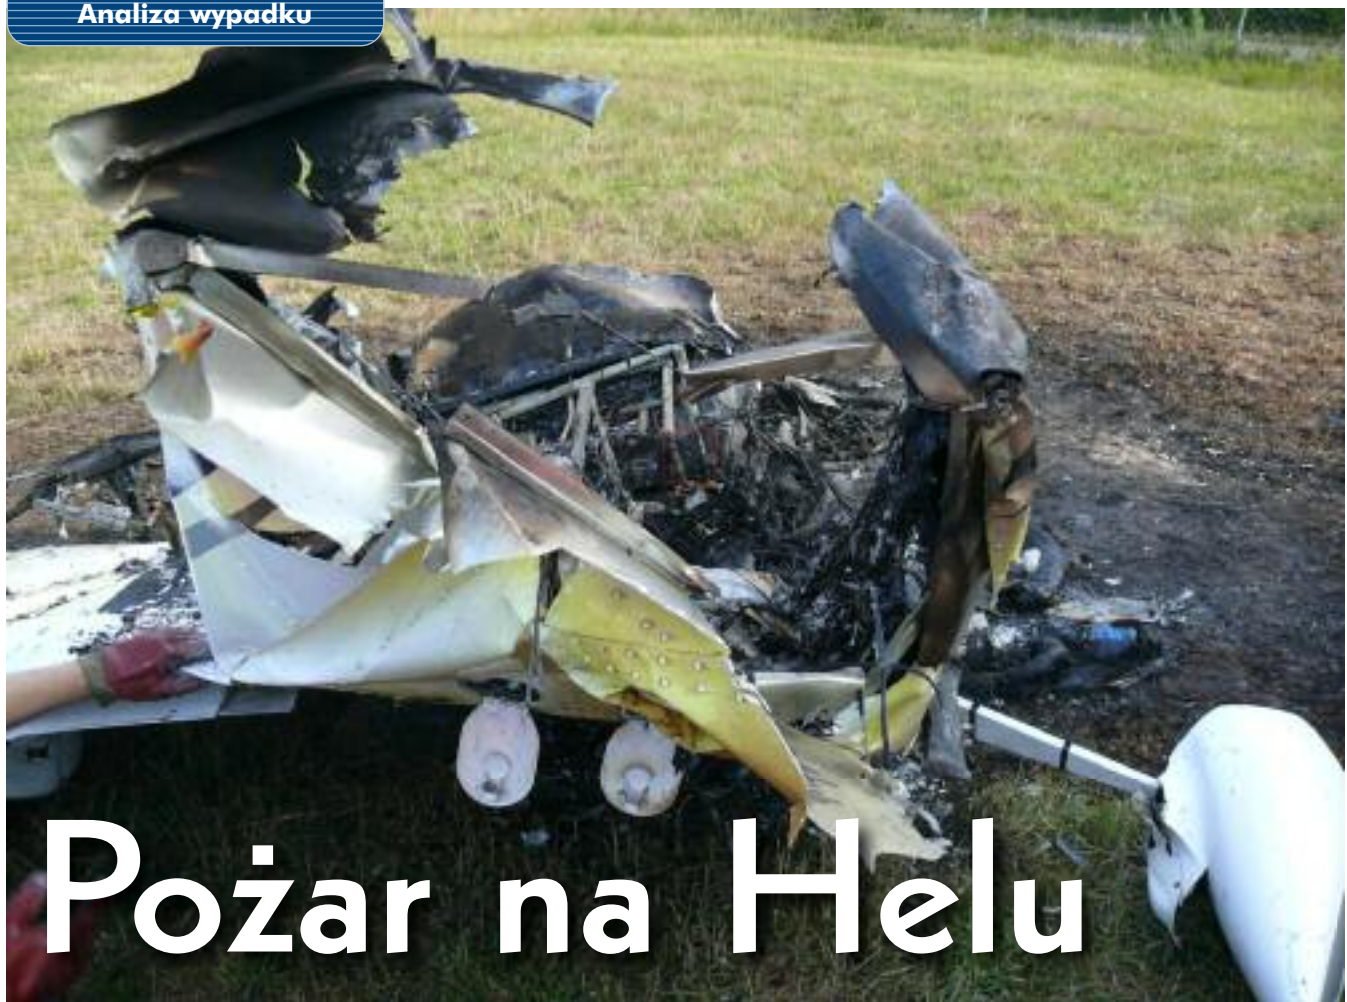
Podczas oględzin wraku stwierdzono rozerwanie sztywnych przewodów paliwowych i ich przesunięcie w kierunku rury wydechowej, co – przy niewyłączeniu pompy i niezamknięciu zaworu paliwa przed zderzeniem z ziemią – było przyczyną pożaru. Zderzenie spowodowało także pęknięcia ściany ogniowej, w wyniku czego ogień pojawił się w kabinie.

Połączone z demontażem oględziny silnika ujawniły ślady przegrzania współpracujących elementów pompy olejowej, uszkodzenia panewek głównych wału korbowego wokół otworów doprowadzających olej oraz obecność
