Trzy kraksy

Wszystkie zdjęcia pochodzą z raportów PKBWL

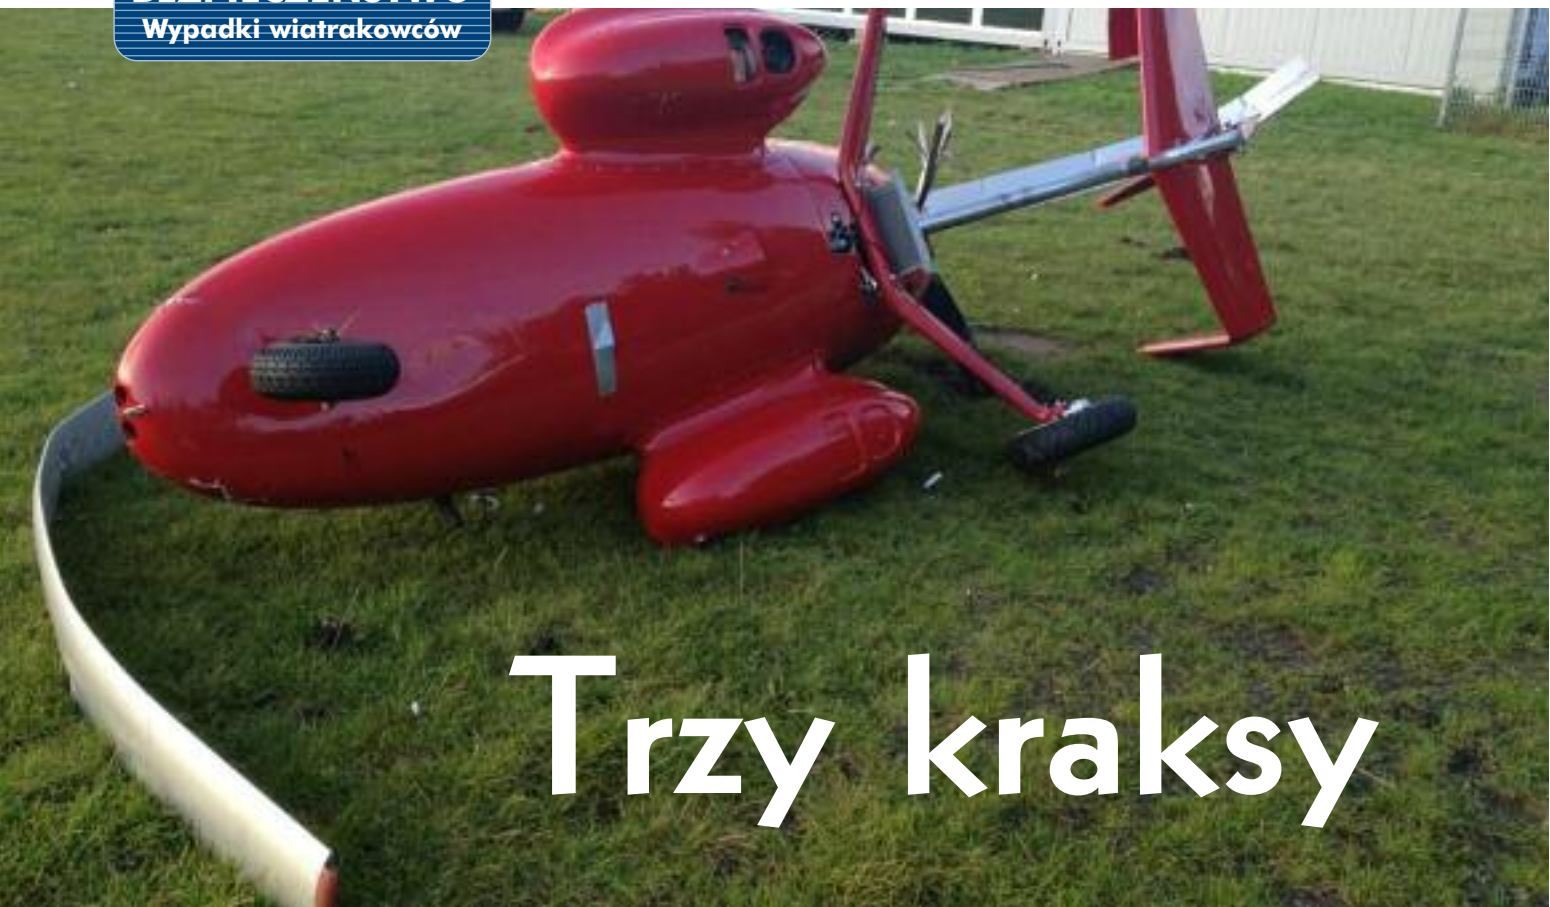
Wczerncowe przedpołudnie pilot wiatrakowca Xenon 2 RST wykonywał loty rekreacyjne wokół lotniska w Kaniowie. Po trwającym 25 minut locie z pasażerem rozpoczął manewr podejścia do lądowania na kierunku 31. Według komunikatu meteorologicznego, w tym czasie wiał wiatr o prędkości 15 węzłów (ok. 28 km/h) od lewej strony, pod kątem blisko 90 stopni do kierunku lądowania, a więc na granicy dopuszczalnych wartości określonych w instrukcji użytkownika w locie tego statku powietrznego (30 km/h, ok. 16 węzłów). Podczas przyziemienia na asfaltowej drodze startowej nastąpiło wyłamanie prawej goleni podwozia

z uszkodzeniem innych elementów płatowca, a na dobiegu wiatrakowiec utracił kierunek w prawo i zatrzymał się na części trawiastej pola wzlotów w odległości 15 metrów od punktu przyziemienia, uszkadzając przy tym końcówki łopat śmigła pchającego. Pilot i pasażer nie odnieśli żadnych obrażeń.

Analizując możliwe okoliczności wypadku komisja doszła do wniosku, że po zmniejszeniu obrotów silnika na podejściu do lądowania, by zlikwidować znoszenie przez boczny wiatr, pilot przechylił płaszczyznę wirnika w lewo, w kierunku wiatru, co jednak pogarszało właściwości aerodynamiczne wirnika. Podczas wyrównania ni-

ska nad płaszczyznę przyziemienia mógł popełnić jeden z dwóch błędów – wyrównanie wykonał na zbyt małej wysokości, przy dużej prędkości opadania, wyrównując płaszczyznę wirnika do poziomu, ale nie cofając prawej nogi, co przy silnym bocznym wietrze spowodowało przy przyziemieniu przemieszczenie się wiatrakowca w prawo, albo wyrównał lot zbyt wcześnie (za wysoko) i próbując korygować tor lotu doprowadził do utraty siły nośnej i przepadnięcia maszyny z jednoczesnym znoszeniem w prawo. Komisja oceniła, że pilot podczas podejścia do lądowania nie uwzględnił wystarczająco wpływu bocznego wiatru, na który wiatrakowiec jest bardzo
