Prezentujemy analizy charakterystycznych wypadków spadochronowych w ostatnich latach, jako materiał do głębokiej refleksji dla wszystkich pasjonatów tego pięknego sportu

„Blue Sky” ale z rozwagą

Swoop nadal zabija

Wingsuit i kamera

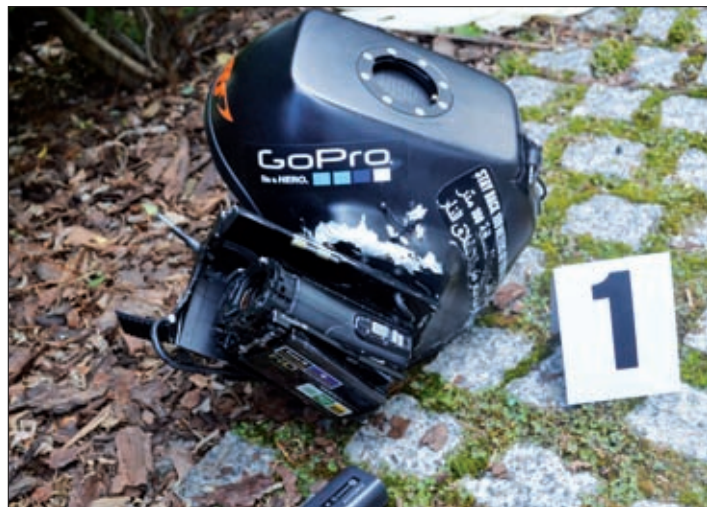
...nie pomogło nawet zrzucenie kasku

Nawet duże doświadczenie nie zwalnia od ostrożności przy łączeniu sprzętu i wyposażenia: wingsuit, kamera, eliptyczna czasza, RSL stały się zabójczą kombinacją

Jako przyczynę wypadku PKBWL określiła zablokowanie otwarcia czaszy spadochronu zapasowego o nieprawidłowo zamontowany na kasku sprzęt wideo. Wśród okoliczności sprzyjających wskazano: – niewielkie doświadczenie skoczka w skokach w kombinezonach *wingsuit* (łącznie 25, w tym 15 na typie), – zainicjowanie otwarcia

czaszy głównej bez zredukowania prędkości postępowej, – użycie do skoku w wingsuicie spadochronu głównego podatnego na zakłócenia otwarcia (o eliptycznym obrysie czaszy i dużym obciążeniu jednostkowym), – wykonanie skoku z zainstalowanym na kasku sprzętem wideo przy podłączonym do pracy systemie RSL, – zamontowanie na kasku sprzętu wideo w sposób sprzyjający zaczepieniu elementów spadochronu.
